房柳路(柳沟~房老营段)道路工程 水土保持监测总结报告

建设单位：北京市交通委员会延庆公路分局

监测单位：国水江河（北京）工程咨询有限公司

2021 年 3 月

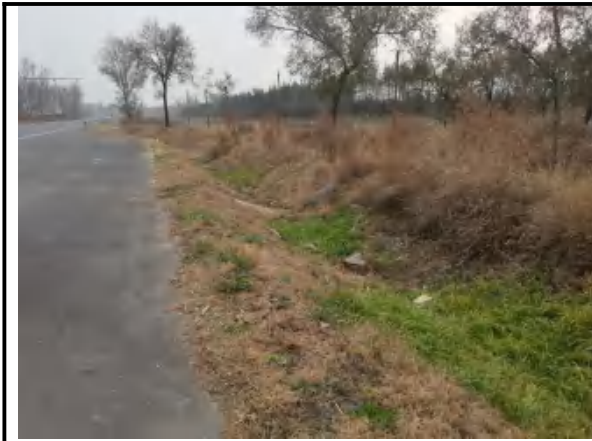
项目名称		房柳路（柳沟~房老营段）道路工程			
监测单位		国水江河（北京）工程咨询有限公司			
填表人		李宏龙	上岗证号	水保监岗证第（3527）号	
监测时间		2020年10月	监测分区	道路工程区、桥梁工程区	
监测点		1、2	调查方法	调查法	
序号	措施类型	措施名称		措施位置	工程量
1	工程措施	路基边坡生态护坡		六棱花饰网格护坡	600m ²
				浆砌片石护坡	4365m ²
		排水沟系统	梯形土质边沟	道路两侧	4950m
			矩形盖板沟	道路两侧	614.30m
		桥梁边坡防护		浆砌片石护坡	735.46
2	植物措施	绿化美化		道路两侧	2.56hm ²
运行情况		工程措施运行良好； 植物生长情况较好，定期有工作人员管护；
