大兴区 2020 年瀛海西区 C09-2 等地块 临时绿化建设工程 水土保持监测总结报告

建设单位：北京市大兴城镇建设综合开发集团有限公司

监测单位：北京江河中基工程咨询有限公司

2021年8月

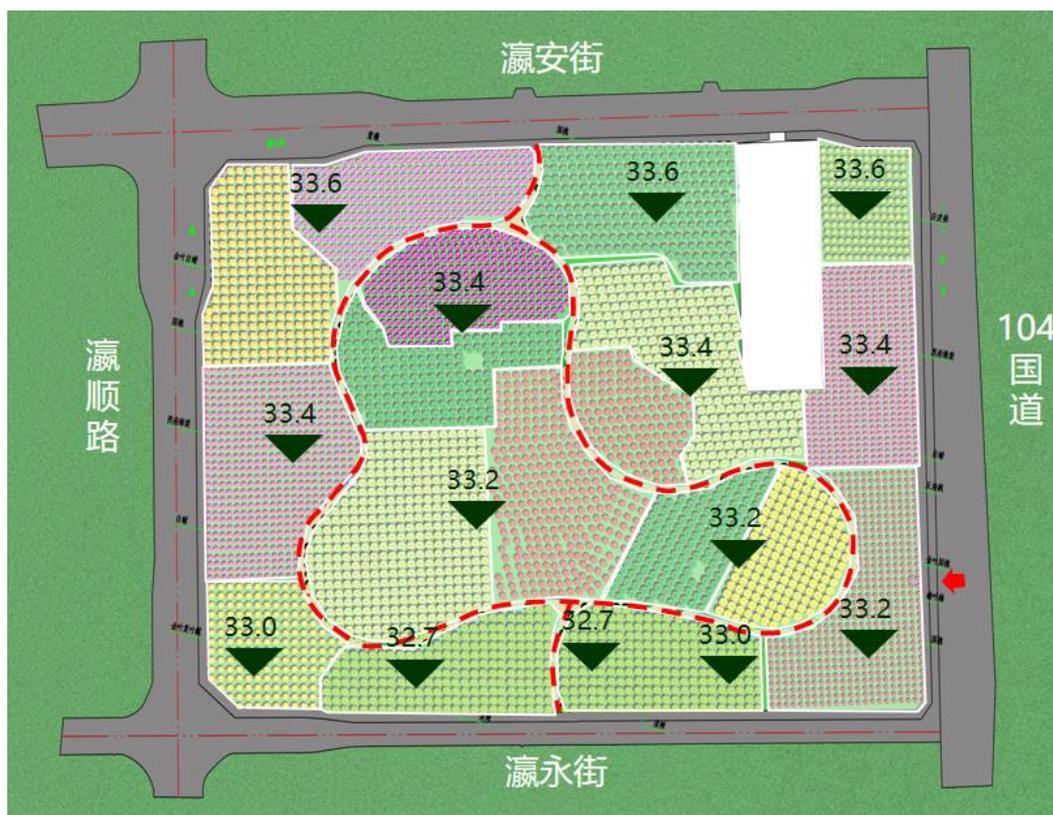
图 1.1-2 项目平面及竖向布置图

项目位于北京市大兴区瀛海镇，现状地面标高北侧稍高为 33.6m，南侧 32.7m，地形较为平坦，略低于周边道路。项目绿化依据地块现状标高进行建设，与施工前基本一致，不涉及地块标高的抬升、下挖，以及微地形改造内容。

项目地块竖向情况见图 1.1-2。

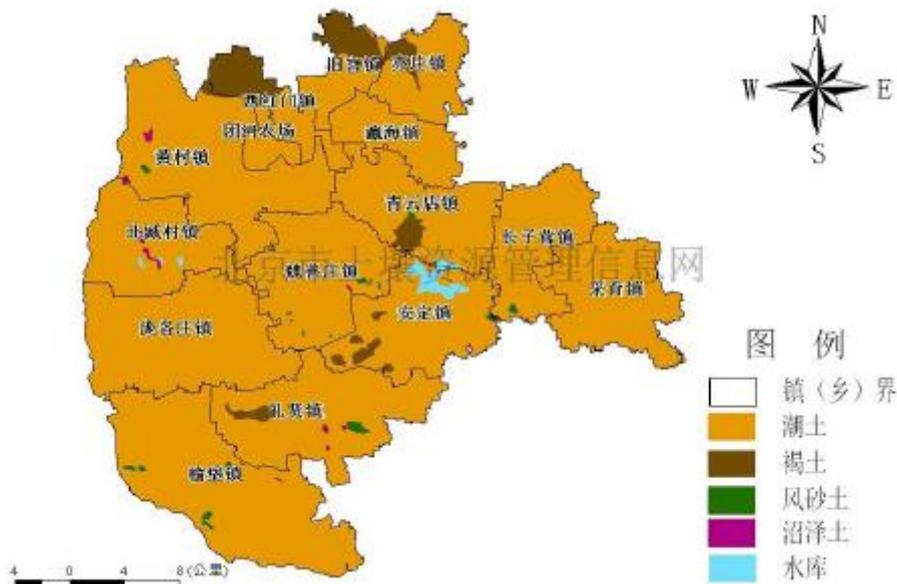
图 1.1-3 大兴区土壤类型分布图

大兴区土壤类型以潮土为主,占全区面积的 95%以上,其次为褐土,主要分布于西南平原区。项目位于永定河冲积平原,地势平坦,地带性土壤类型为潮土,土壤质地为轻壤土。大兴区土壤类型分布见图 1-3

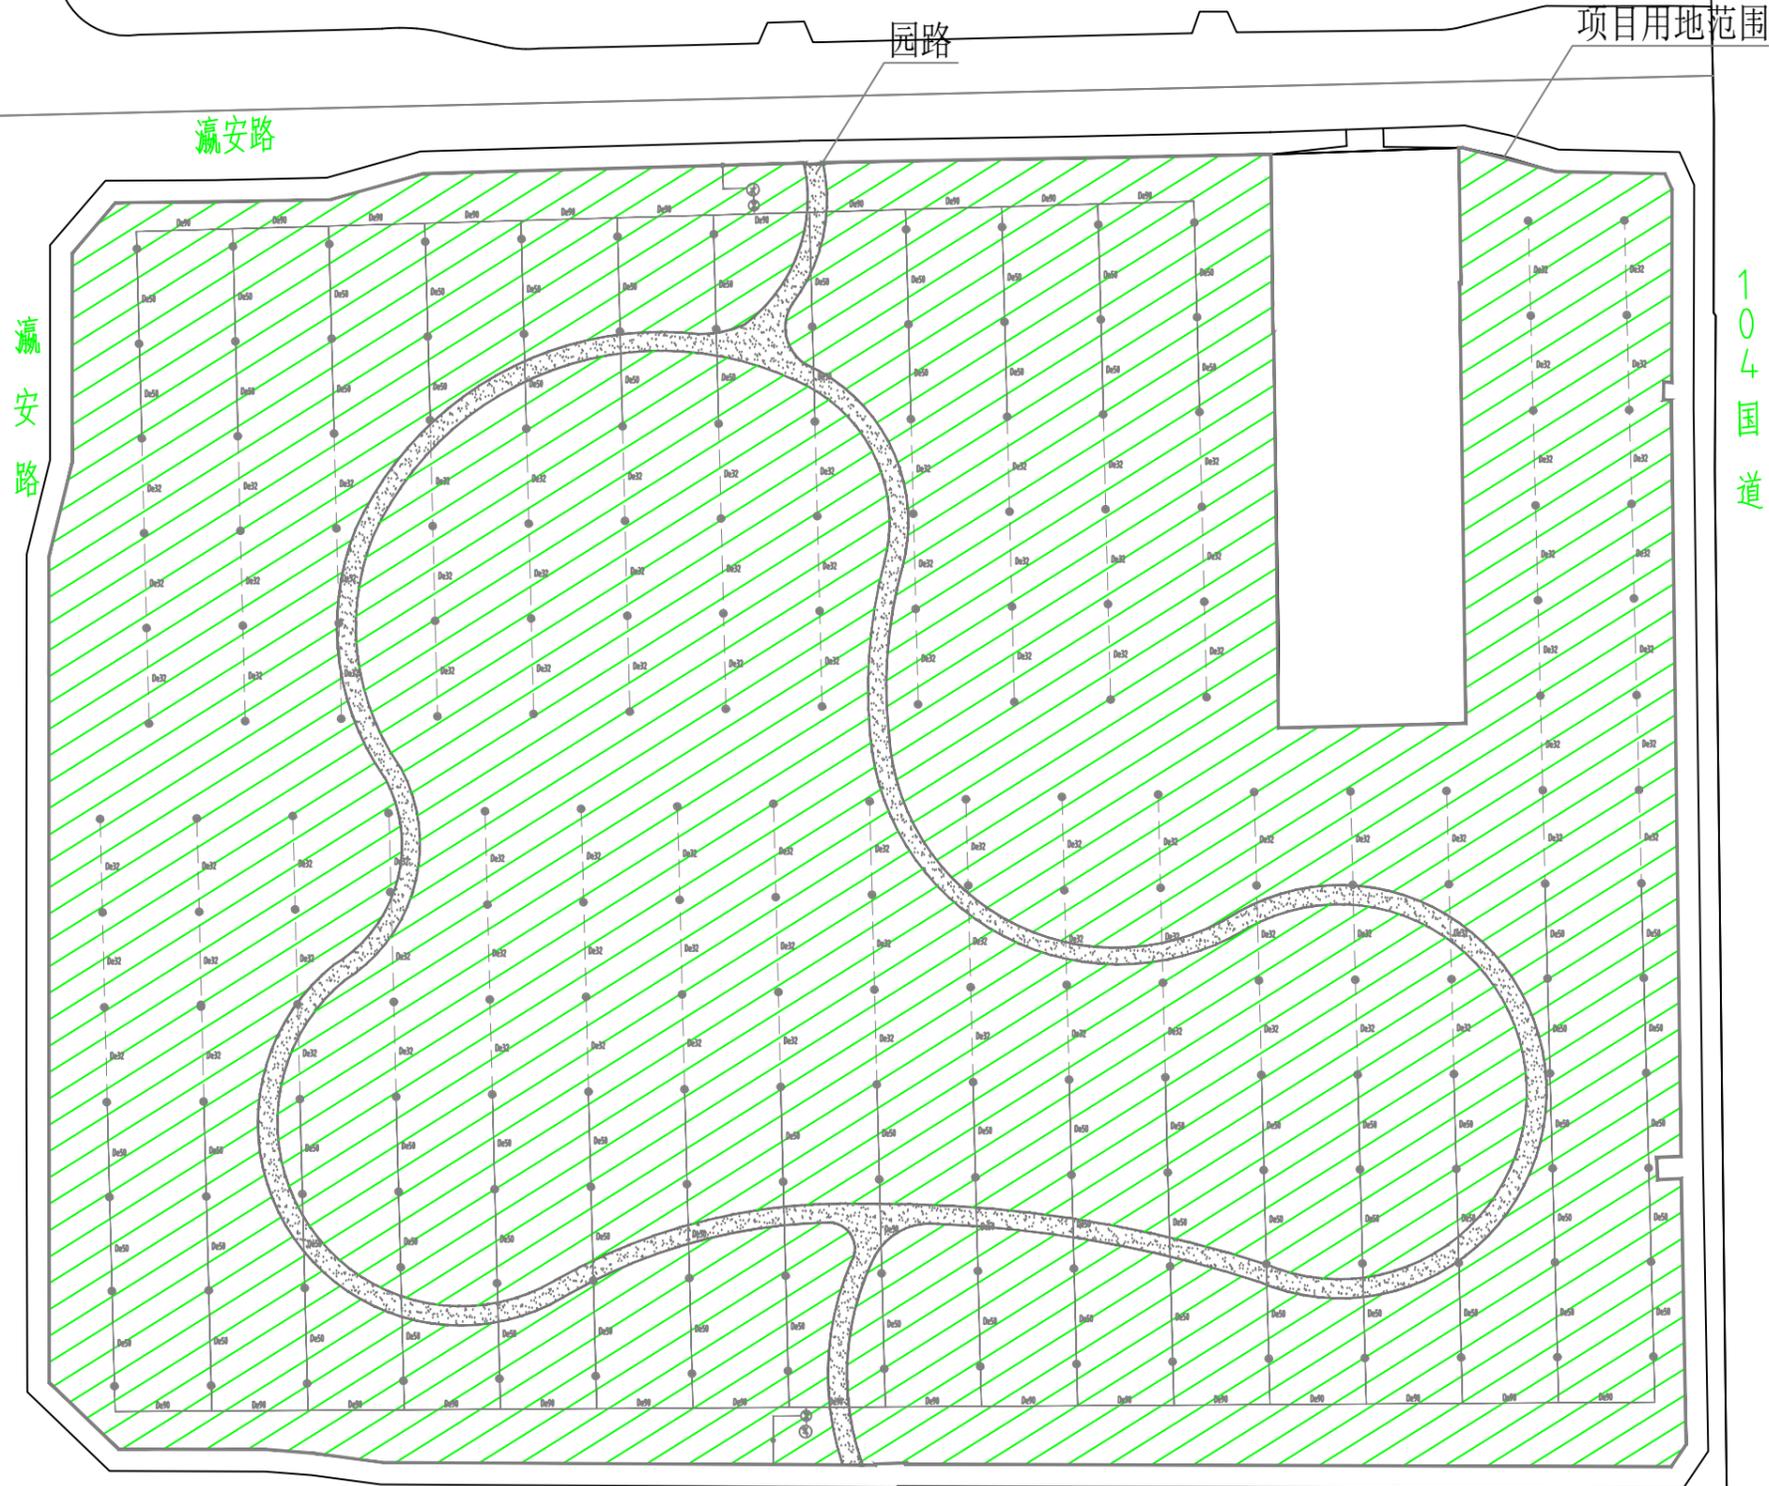
北京市水利规划设计研究院顺义分院

水土流失防治分区表

序号	防治分区	内容	面积 (hm ²)
1	绿化工程防治区	绿化工程	8.40
2	园路工程防治区	园路铺设等	0.39
合计			8.79

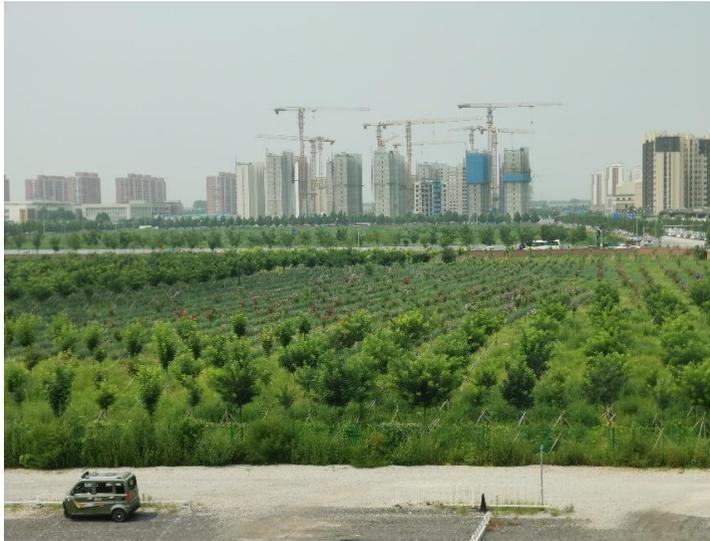
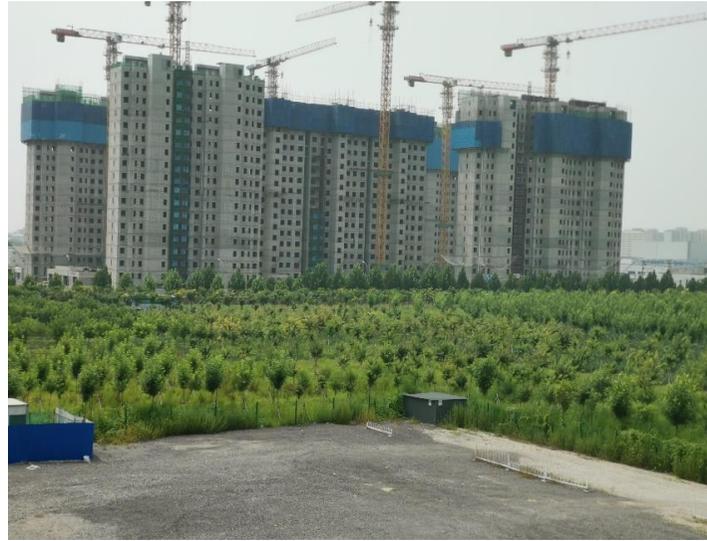
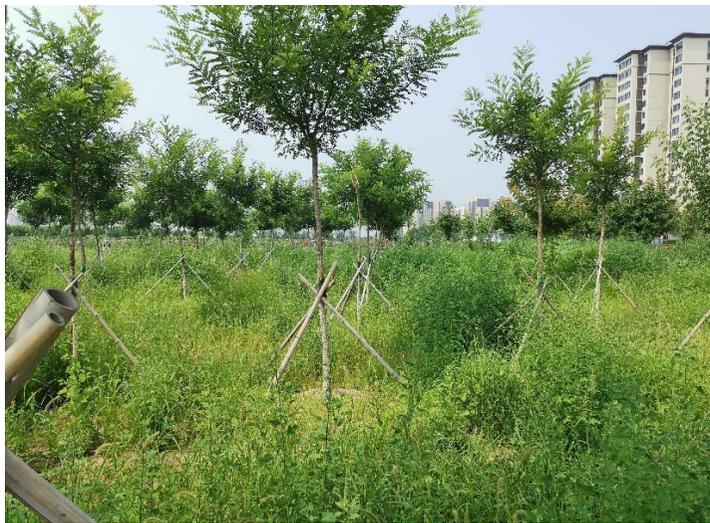
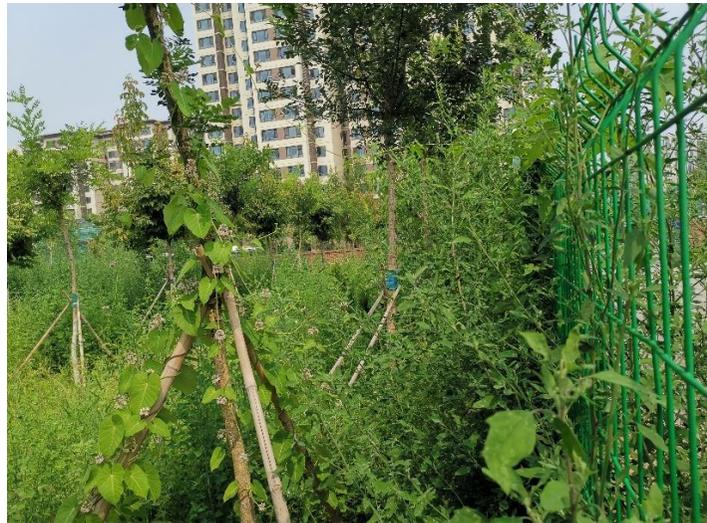
附图 3 项目水土保持监测现场照片

对植物生长情况的监测采用样方法、调查法、定点测量对比监测法。通过现场监测，本工程植物生长状况良好，绿化植物成活率较高可达到 97%以上，植被覆盖率随时间逐渐增加，植被生长能力逐渐增强。

经抽样调查与监测表明，绿化工程扰动区植被恢复良好，植被覆盖度基本达到要求，植被恢复良好，与周围景观基本协调。即增加了地表植被盖度，又有效地控制了水土流

(1) 每年春季,建议建设单位对植被盖度相对低的区域采取补植补种措施;目前成活率达标,生长良好,应加强管护,确保保存率。

(2) 对绿化区域加强抚育管理,定期洒水,保持绿地整洁。
