大兴区 2020 年瀛海西区 C09-2 等地块  
临时绿化建设工程  
水土保持设施验收报告

建设单位：北京市大兴城镇建设综合开发集团有限公司

监测单位：北京江河中基工程咨询有限公司

2021 年 8 月

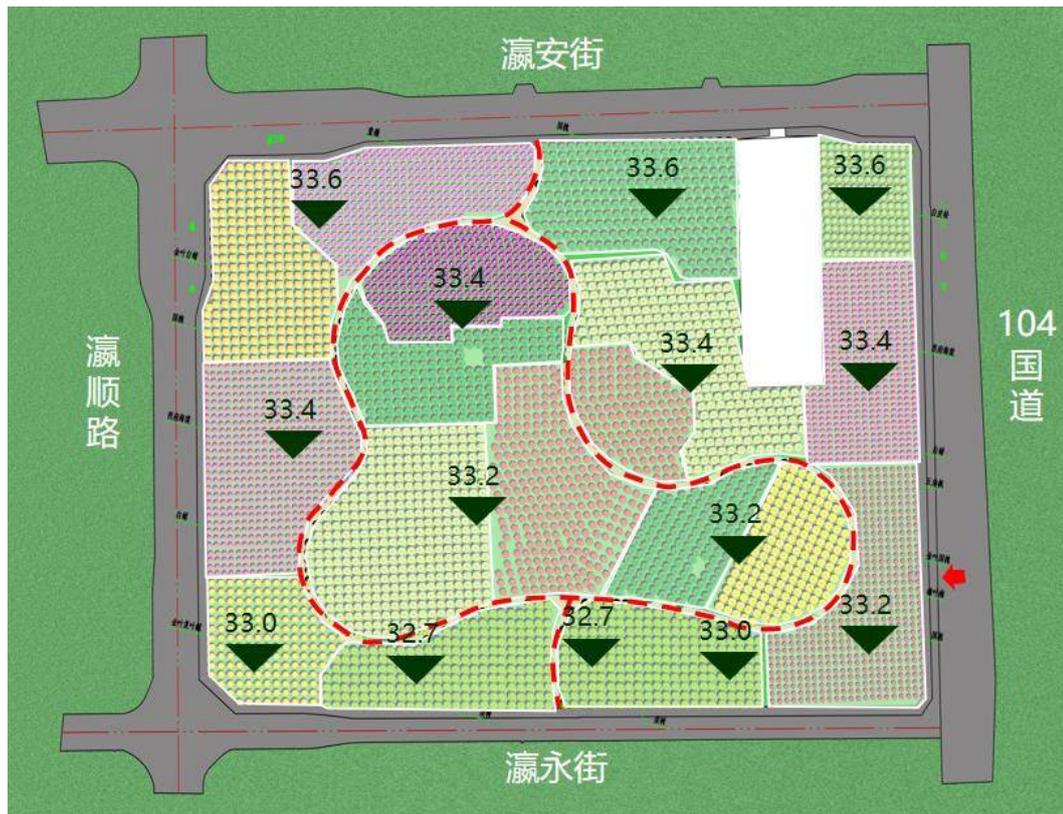
图 1.1-2 项目平面及竖向布置图

项目位于北京市大兴区瀛海镇，现状地面标高北侧稍高为 33.6m，南侧 32.7m，地形较为平坦，略低于周边道路。项目绿化依据地块现状标高进行建设，与施工前基本一致，不涉及地块标高的抬升、下挖，以及微地形改造内容。项目地块竖向情况见图 1.1-2。

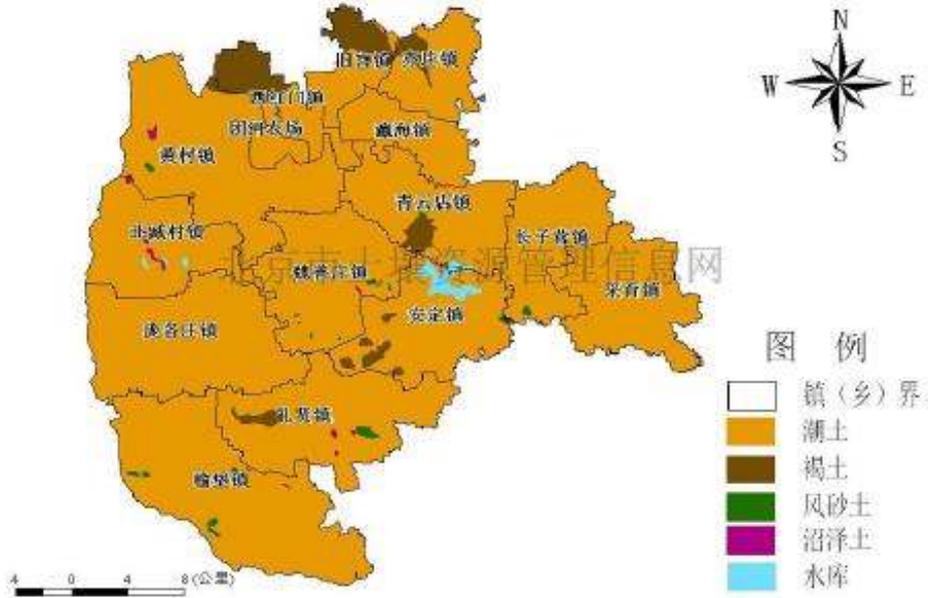
图 1.2-1 大兴区土壤类型分布图

大兴区土壤类型以潮土为主，占全区面积的 95%以上，其次为褐土，主要分布于西南平原区。项目位于永定河冲积平原，地势平坦，地带性土壤类型为潮土，土壤质地为轻壤土。大兴区土壤类型分布见图 1.2-1
