通怀路（京承高速-河防口）道路工程（怀柔段）

# 水土保持设施验收报告

建设单位：北京市交通委员会怀柔公路分局

2021年12月

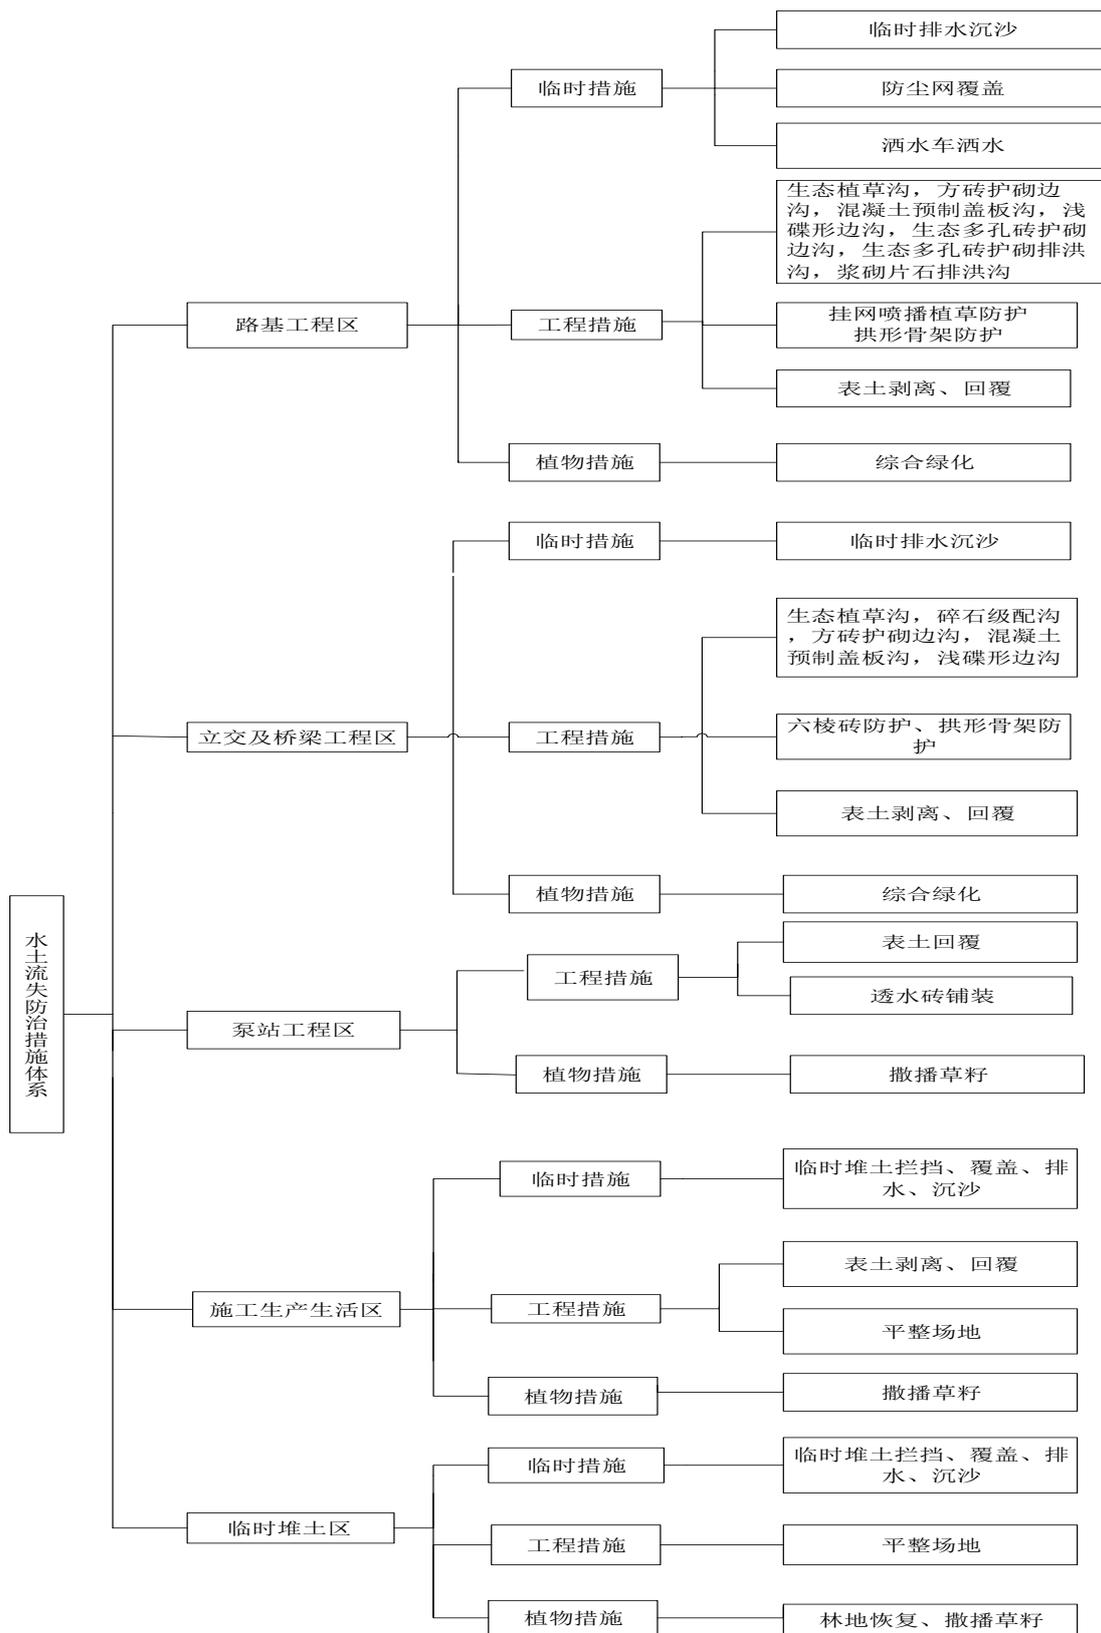
图 3-1 措施体系对比分析图

根据水土流失防治分区，在分析评价主体工程中具有水土保持功能措施的基础上，确定水土保持措施的总体布局。在总体布局上本着工程措施与植物措施相结合，永久措施与临时措施相结合的原则，形成布局合理的水土保持综合防治体系。具体分析详见下图。
