房山区良常路南延（务滋村-市界）道路工程

# 水土保持监测总结报告

编制单位：国水江河(北京)工程咨询有限公司

2022年8月

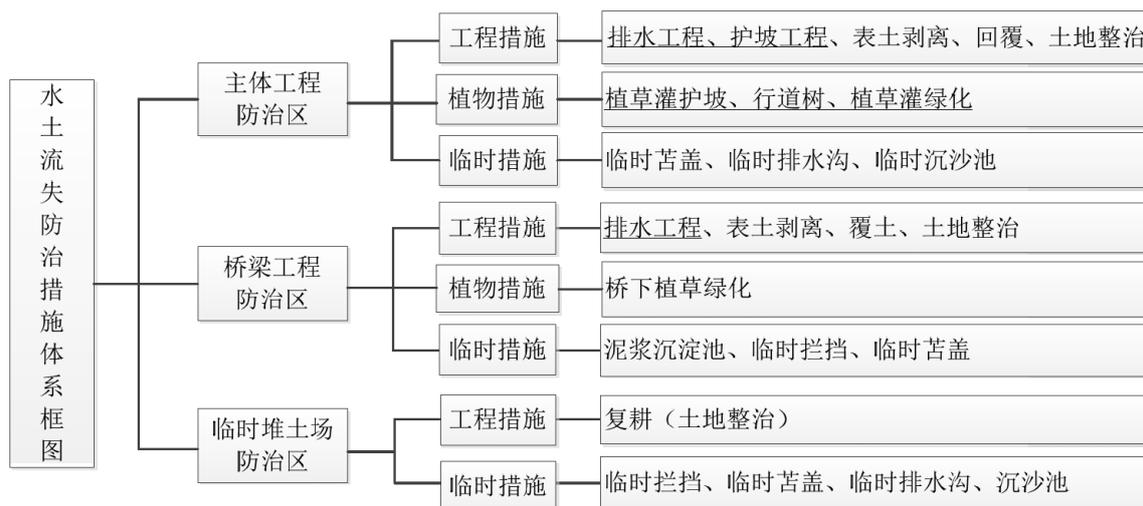
图 1-1 措施体系对比分析图

根据项目实际实施措施与水影响评价报告设计措施进行对照分析，项目基本按照方案设计措施进行实施，具体分析详见下图。

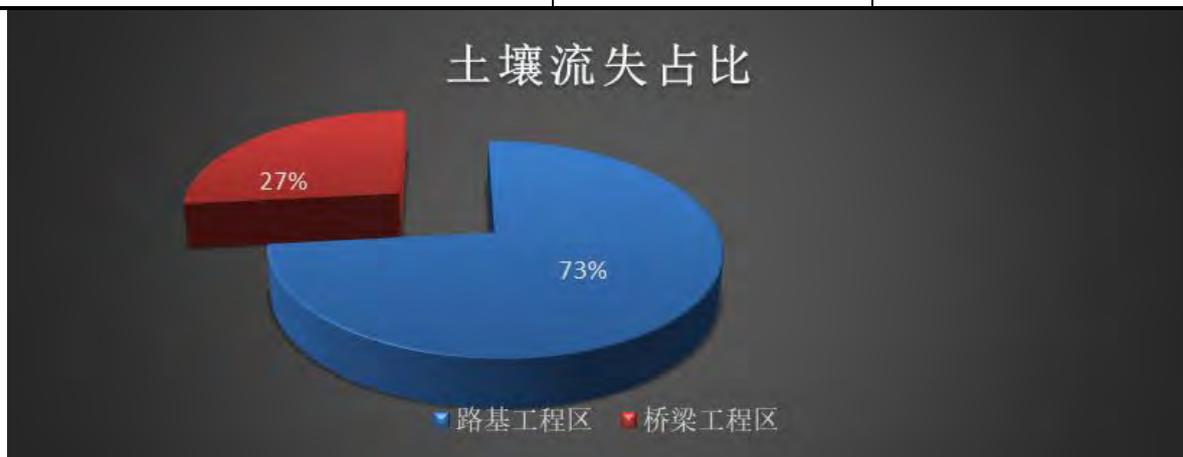
图 5-1 各扰动土地类型土壤流失量对比图

各扰动土地类型土壤流失量计算结果表明：不同的水土流失防治分区因其工程建设功能的不同，在工程建设期产生的土壤流失量也不同。施工占地面积愈大，扰动强度愈强，扰动时间愈长，相应产生的土壤流失量愈大。故针对不同的防治分区和扰动土地类型，选择适当的防治措施可以有效地防治水土流失。

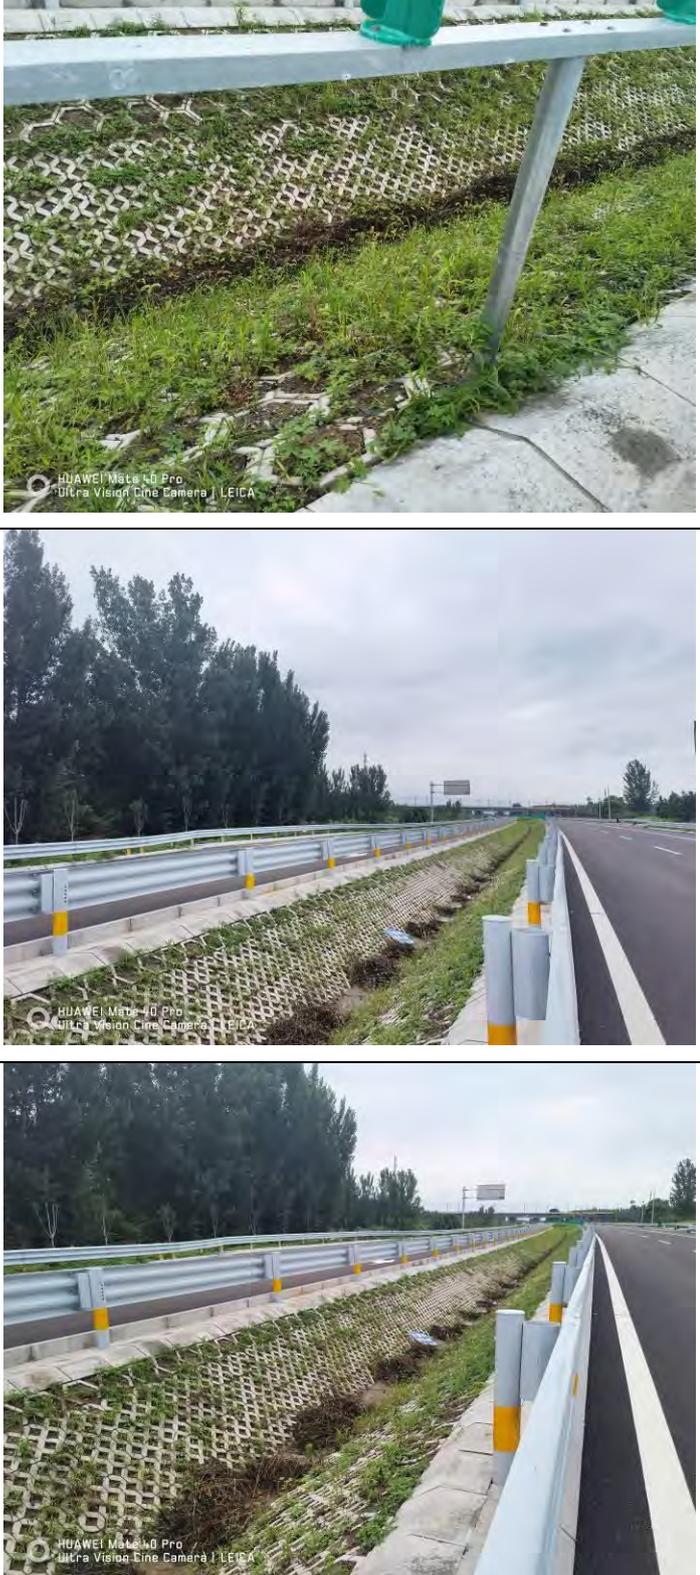
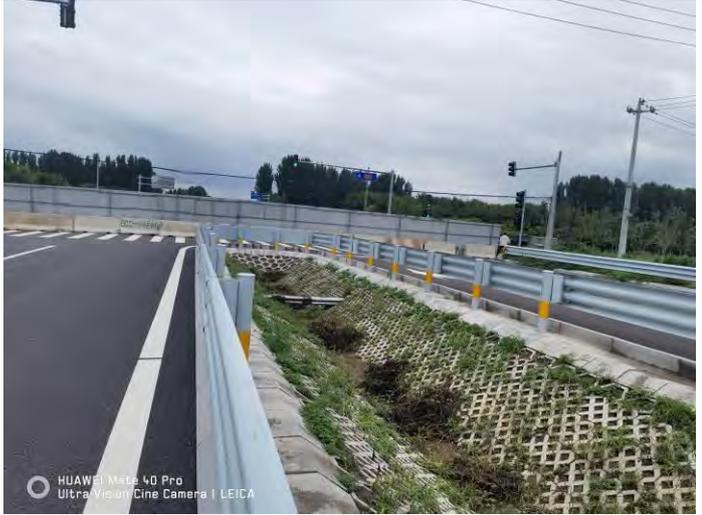
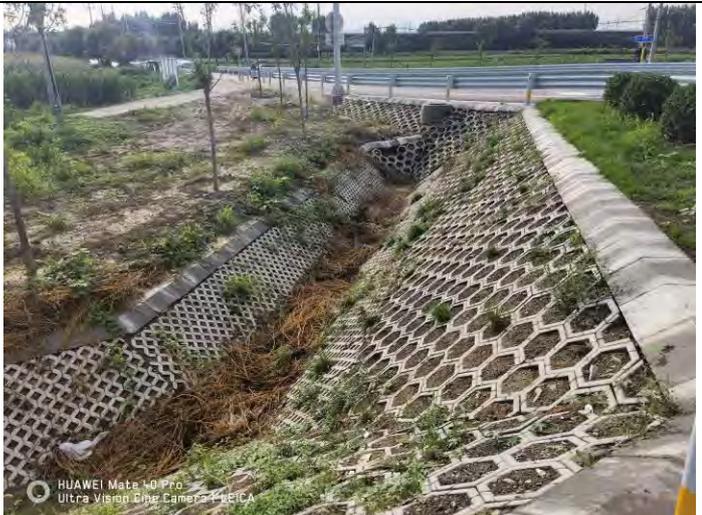
措施类型	名称	工程量	图片及文字说明
工程措施	排水边沟	梯形排水沟 9489m

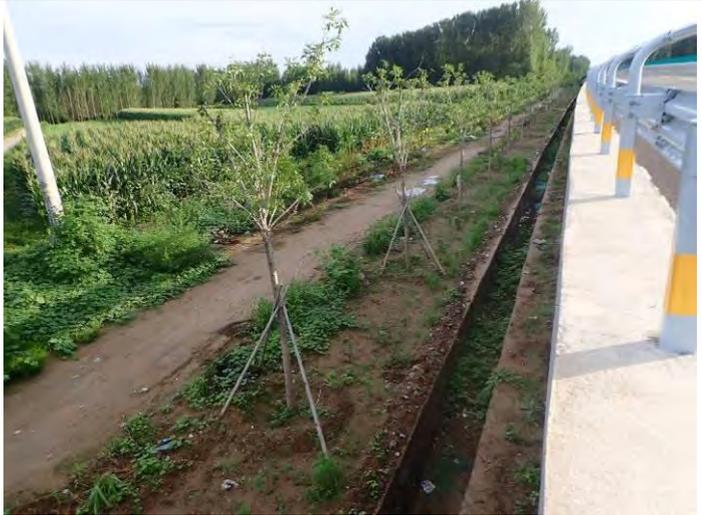
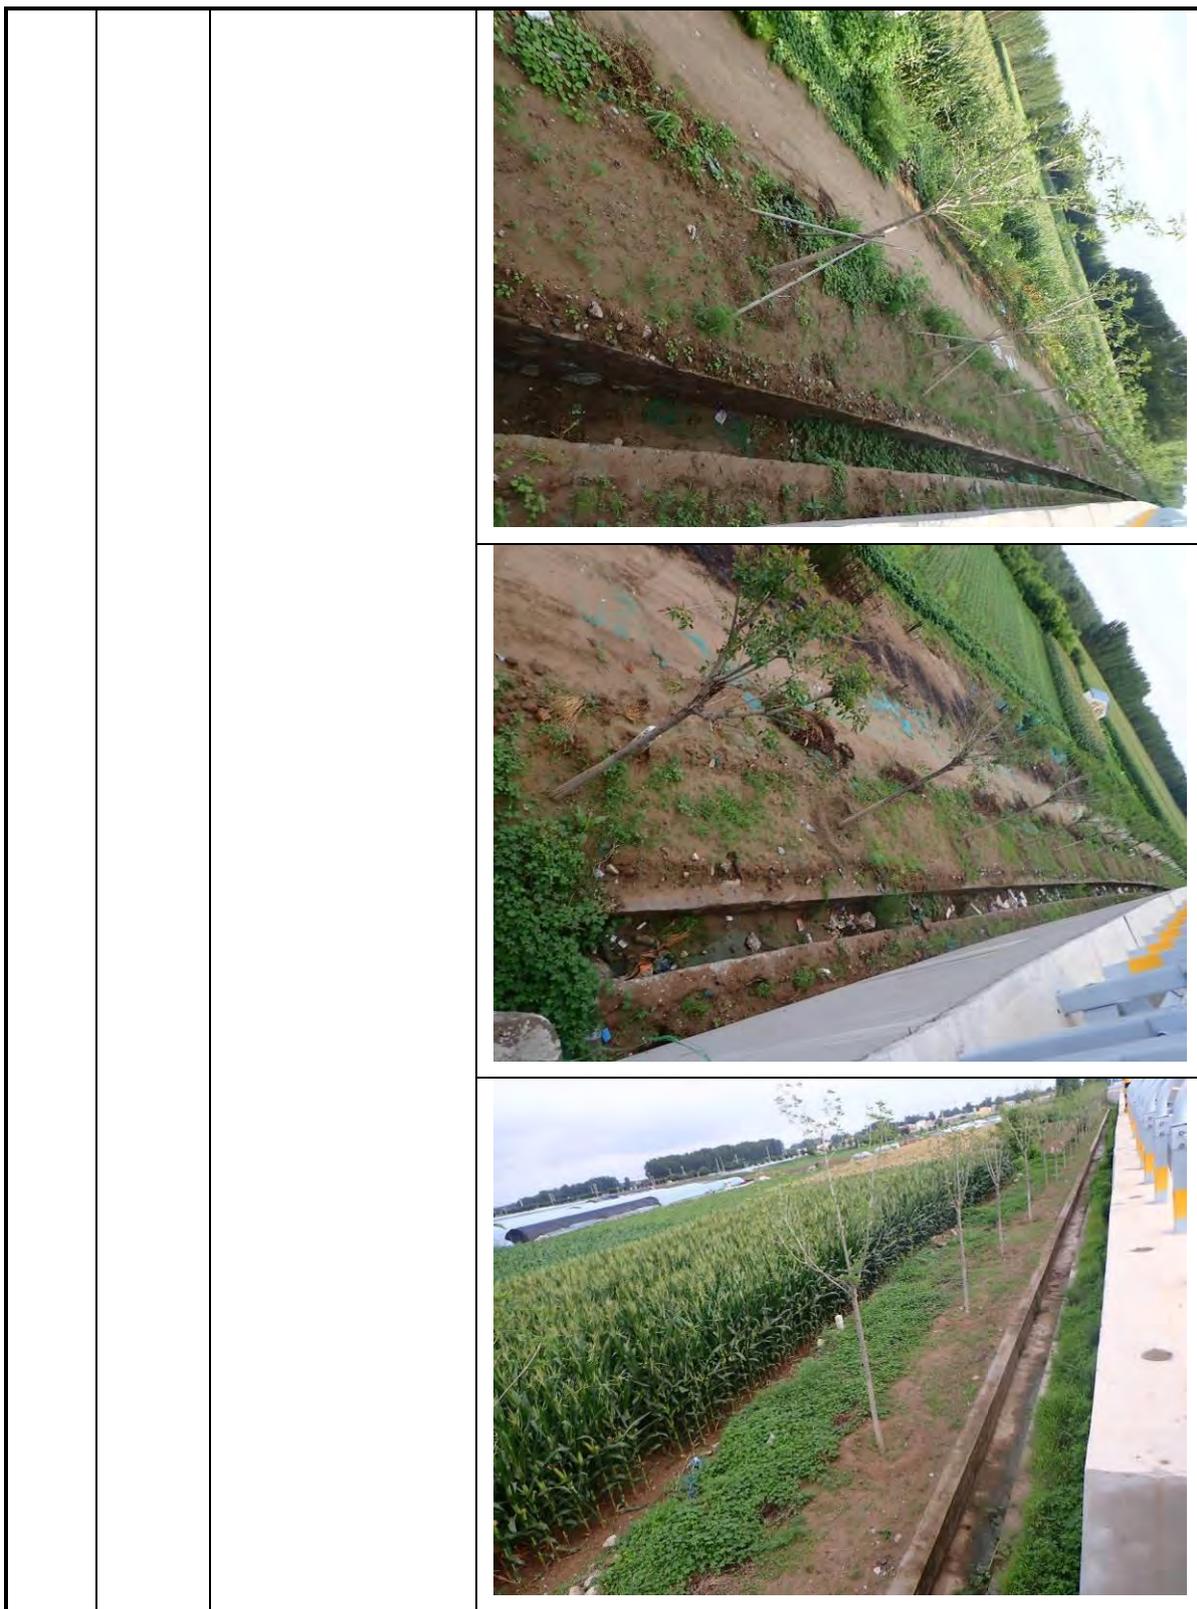
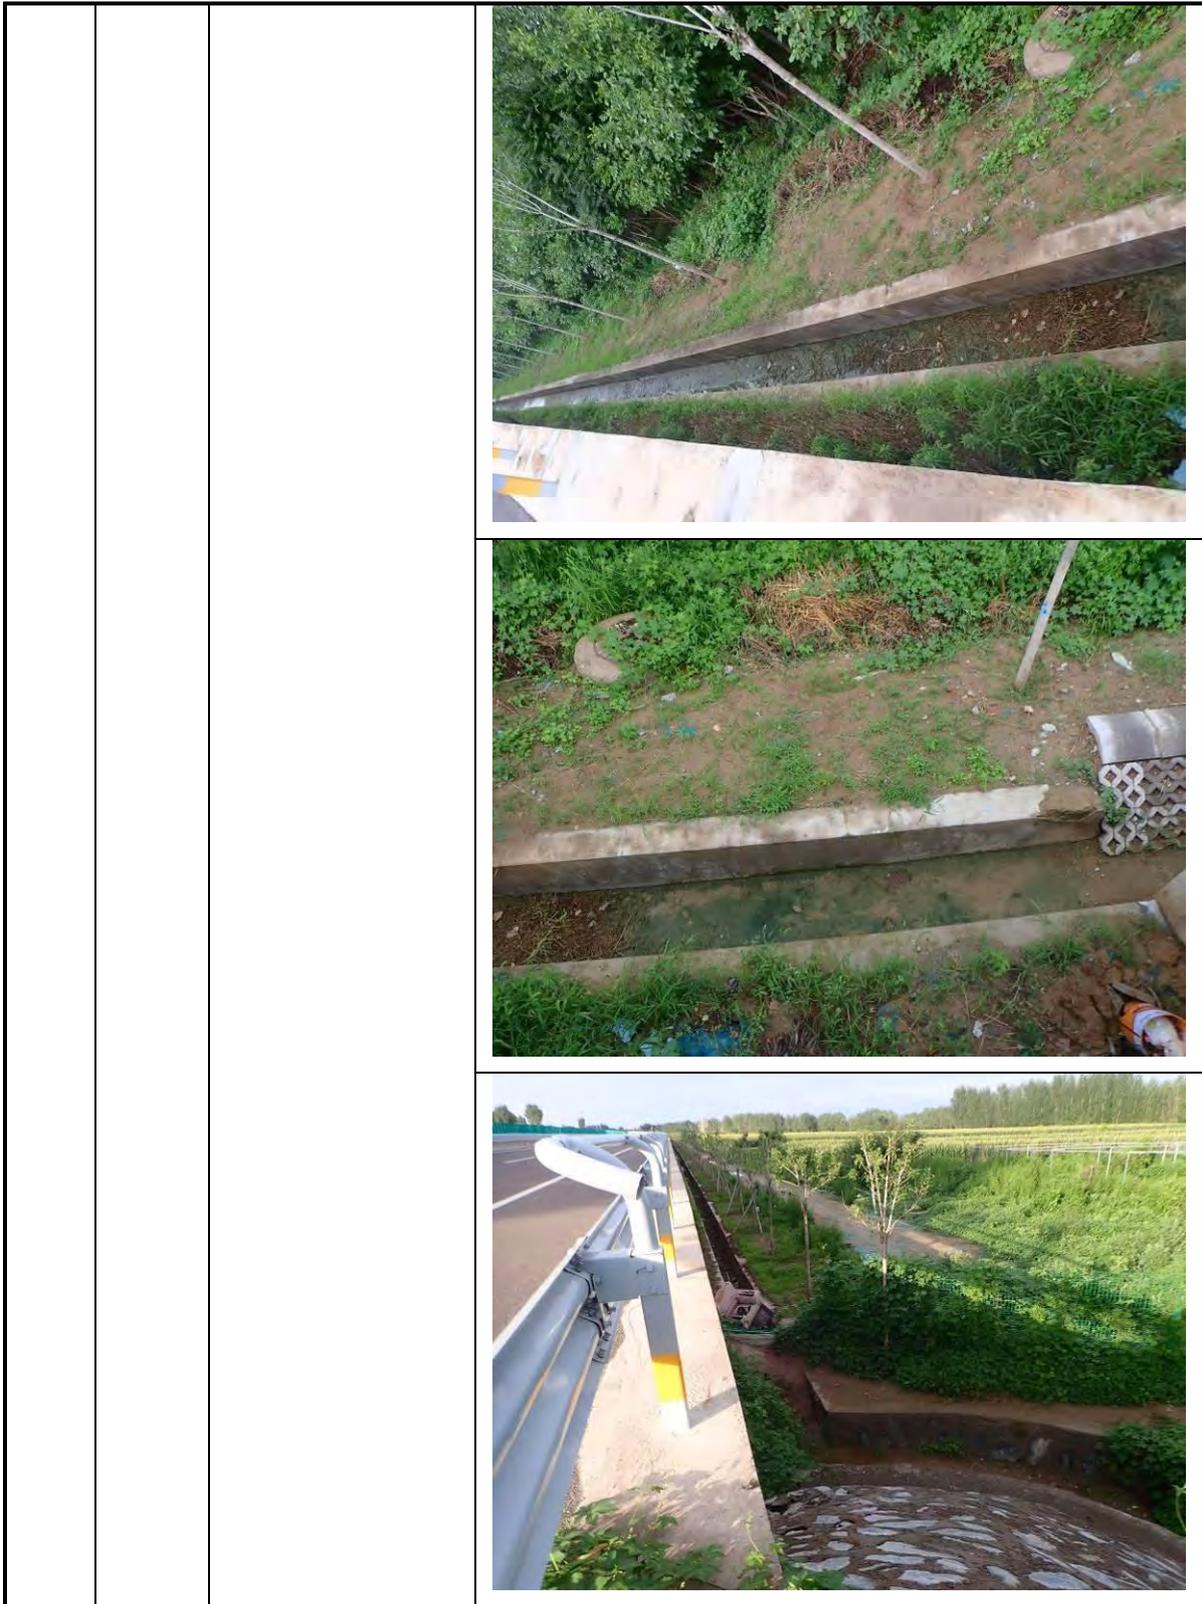
<p>HUAWEI Mate 40 Pro Ultra Vision Cine Camera   LEICA</p>
		<p>矩形排水沟 687m</p>

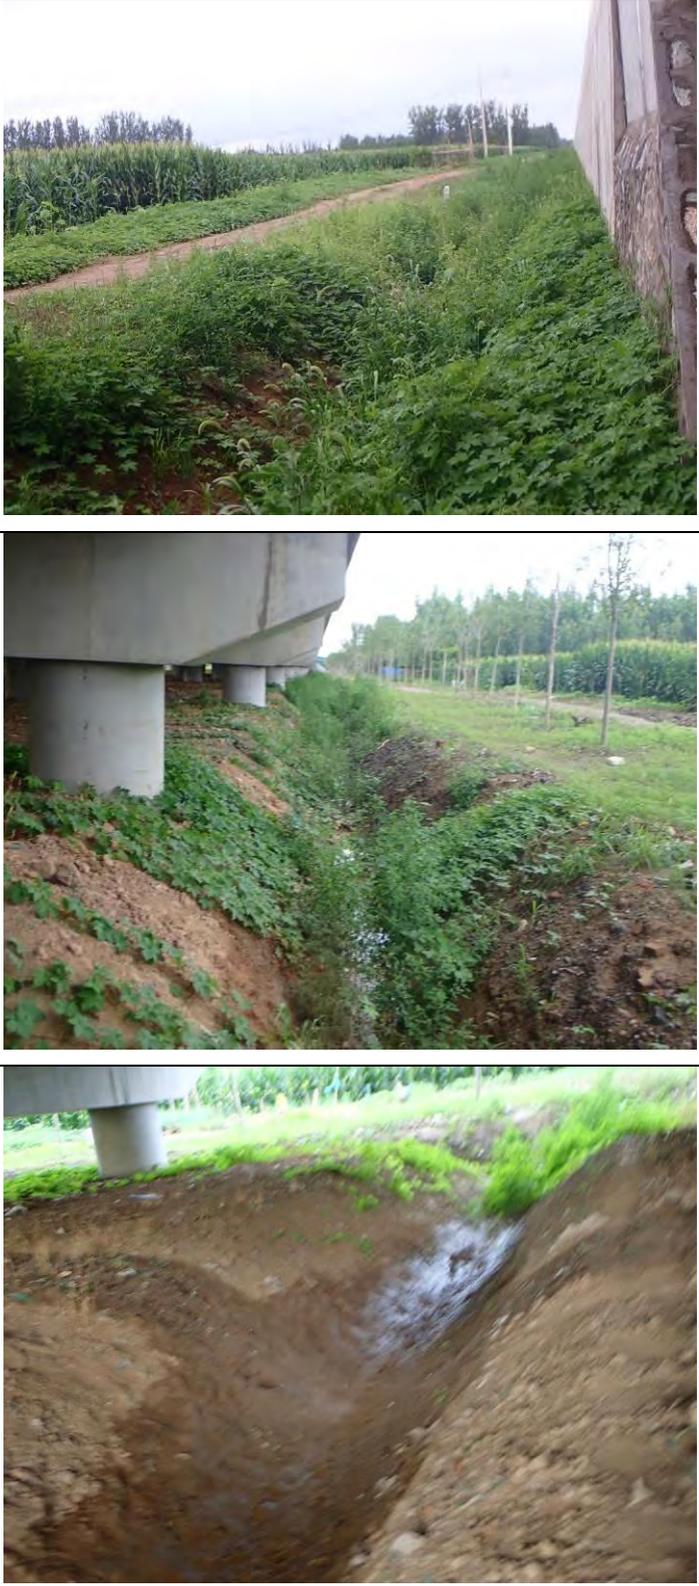
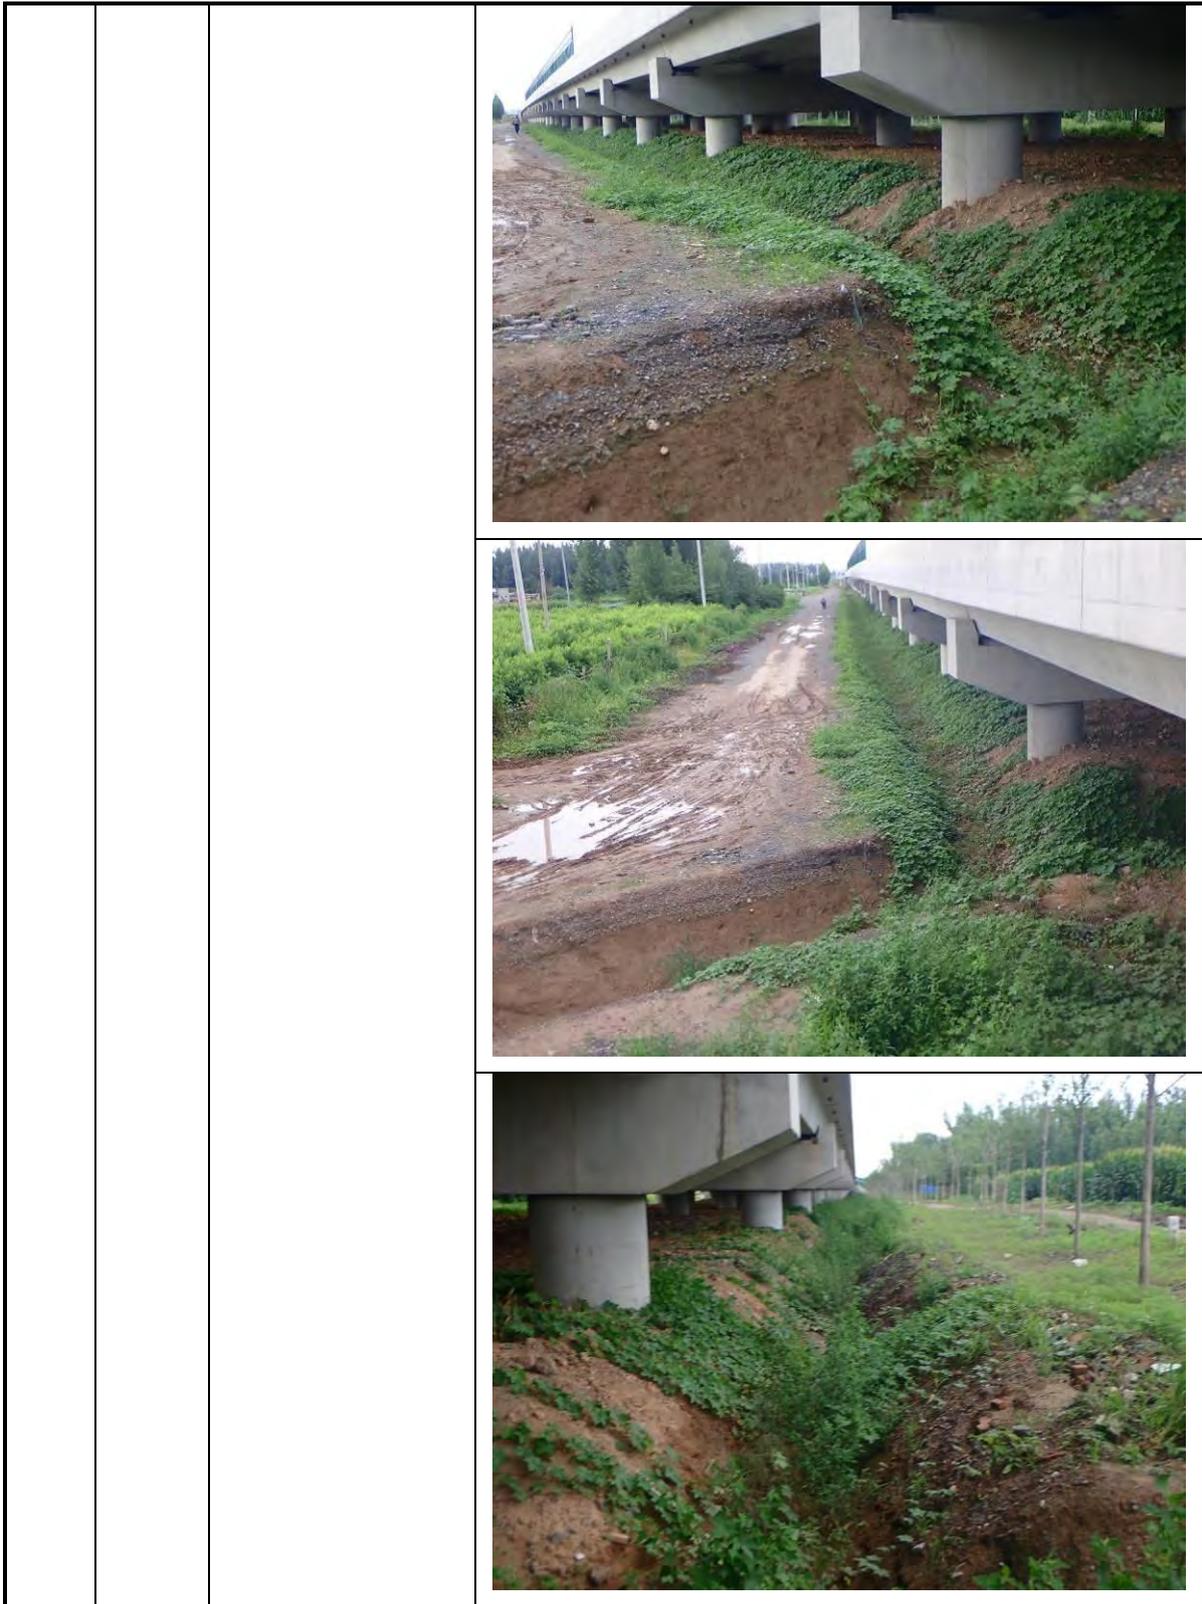
<p>土质排水沟 5370m</p>

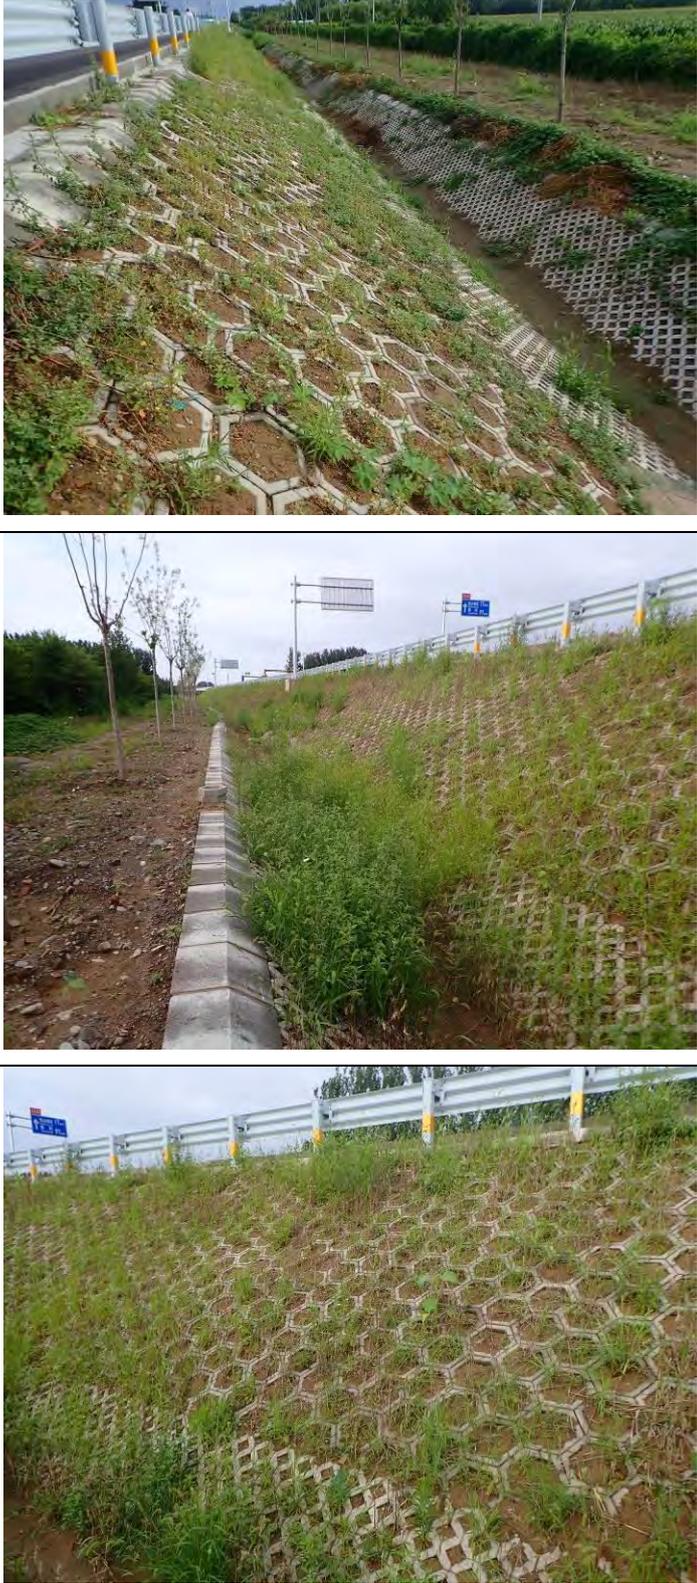
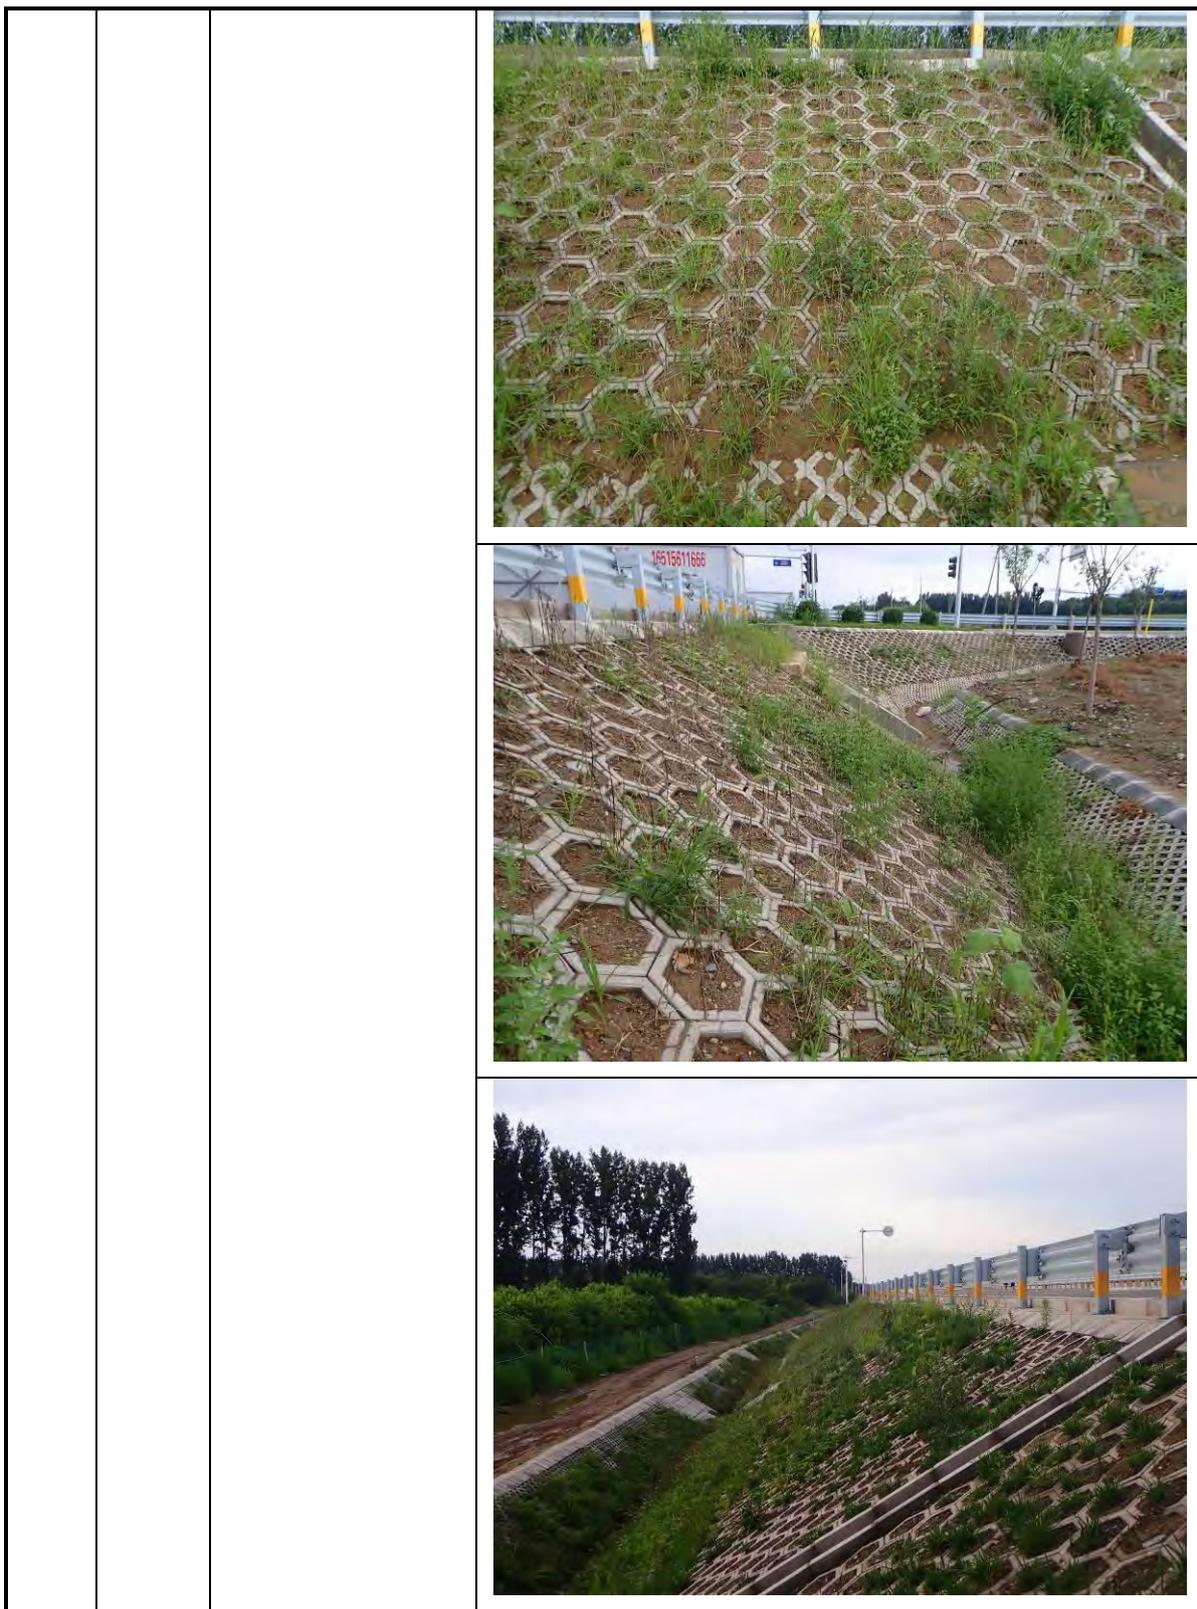
<p>工程护坡</p>	<p>草地砖护坡 16661.57m<sup>2</sup></p>

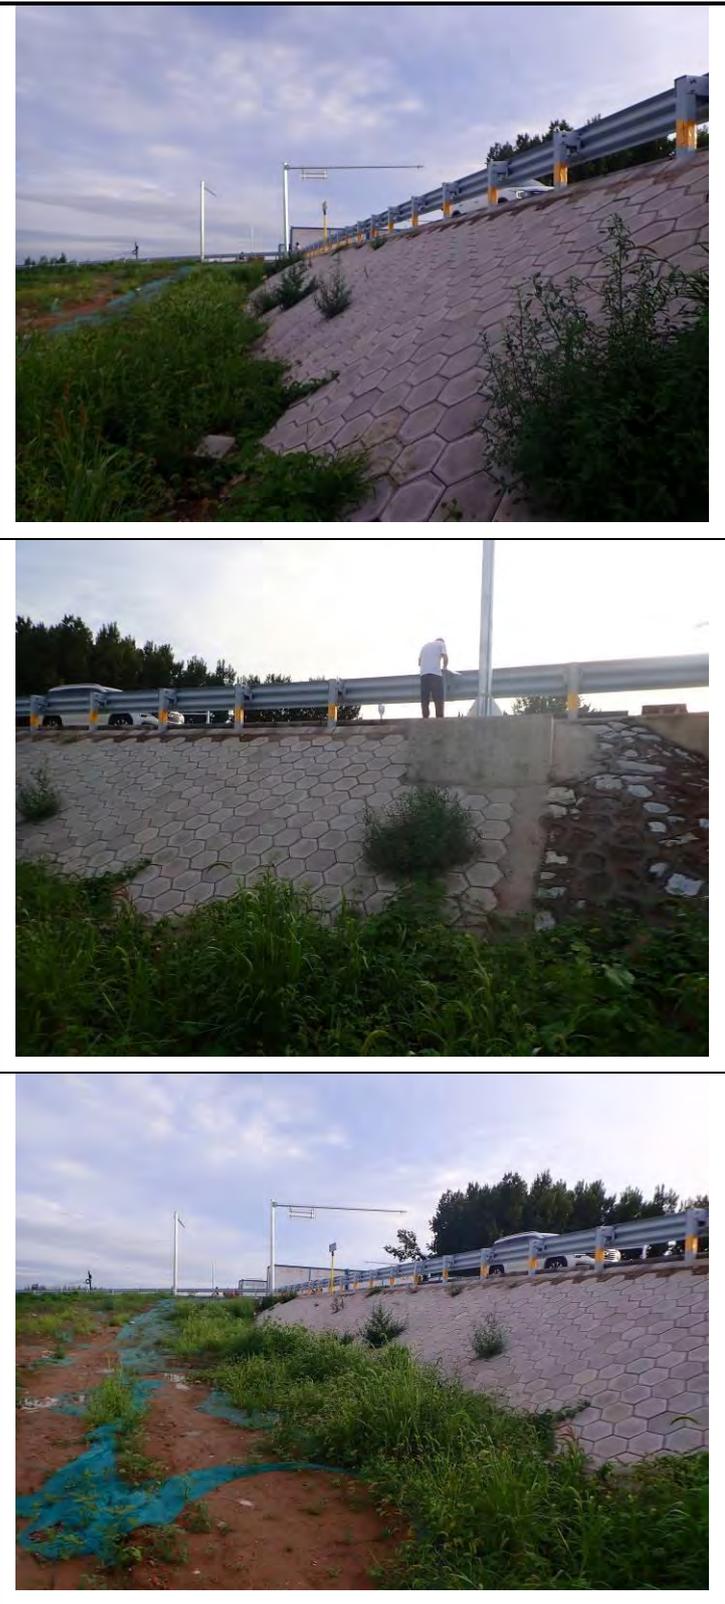
<p>六棱砖护坡 45m<sup>2</sup></p>

<p>The image block contains three photographs showing a slope covered in hexagonal concrete blocks. The top photo shows a wide view of the slope with a guardrail and a person in the background. The middle photo is a closer view of the hexagonal blocks and a person standing on the slope. The bottom photo shows a view of the slope with a blue tarp on the ground in the foreground.</p>
--	--	------------------------------	--

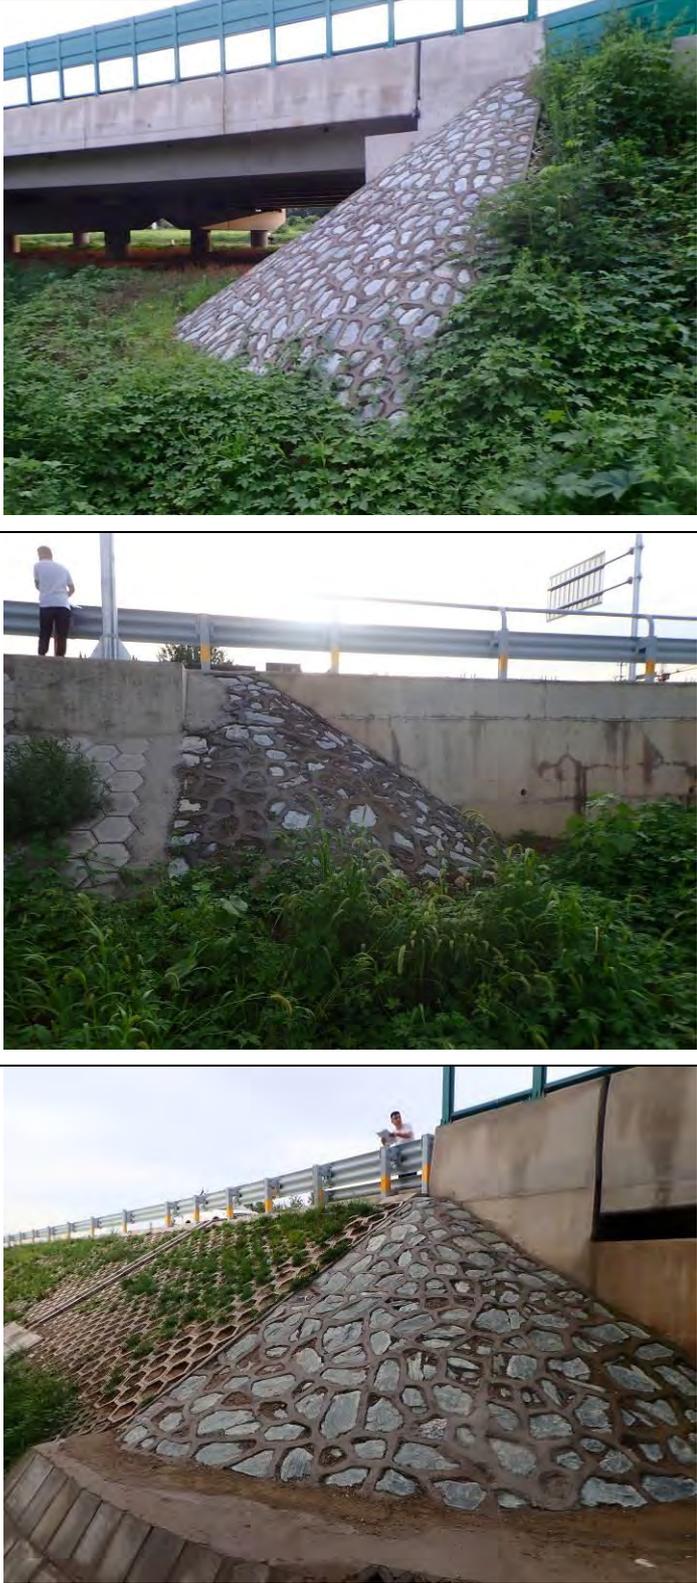
<p>浆砌片石护坡 144m<sup>2</sup></p>

<p>The figure consists of three photographs showing a stone masonry slope. The top photo shows a close-up of the stone masonry structure, which is a grid of concrete cells filled with stones, sloping upwards. The middle photo shows a wider view of the slope, with a person standing on top of a concrete wall for scale. The bottom photo shows another view of the slope, highlighting the texture of the stone masonry and the surrounding vegetation.</p>
--	--	------------------------------------	--

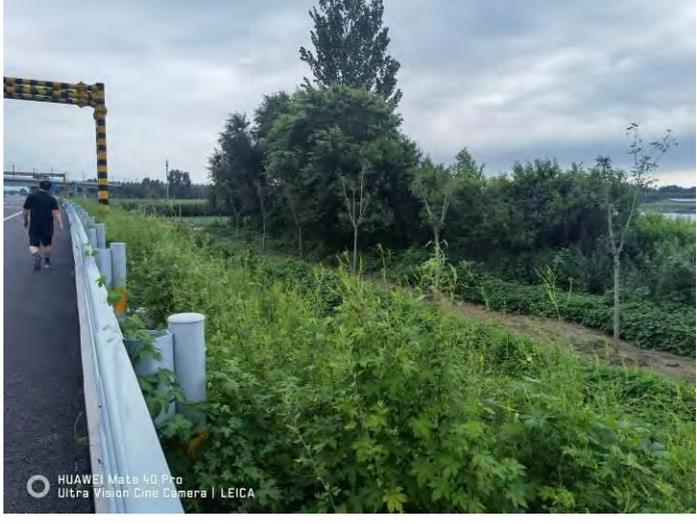
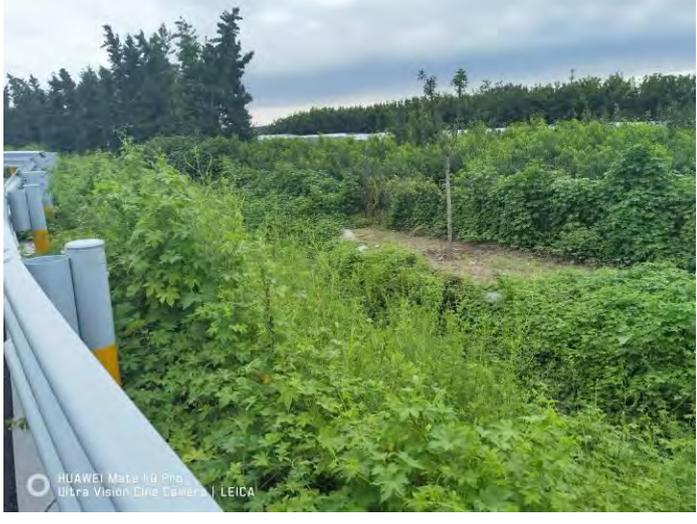
Two photographs showing a road side with dense green vegetation. The top photograph shows a road with a white guardrail and a yellow and black striped archway. The bottom photograph shows a similar view from a different angle. Both images have a watermark: 'HUAWEI Mate 40 Pro Ultra Vision Cine Camera   LEICA'.
