卫强路道路工程

# 水土保持监测总结报告

建设单位：北京恒盛宏大基础设施建设管理有限公司

编制单位：国水江河（北京）工程咨询有限公司

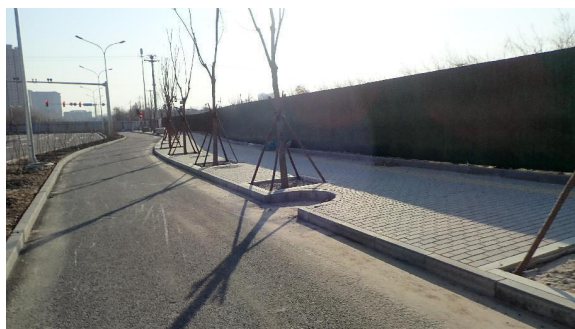
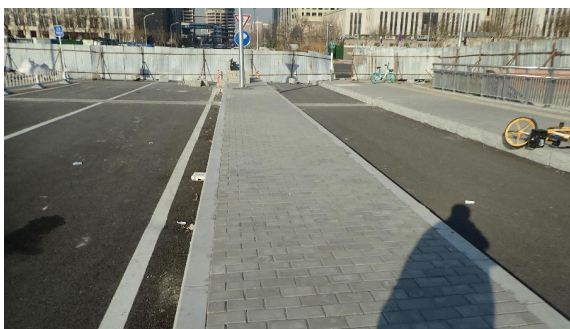
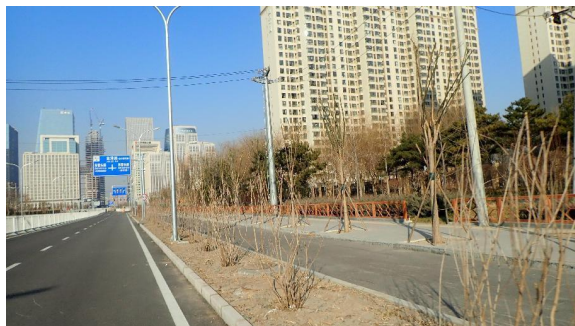
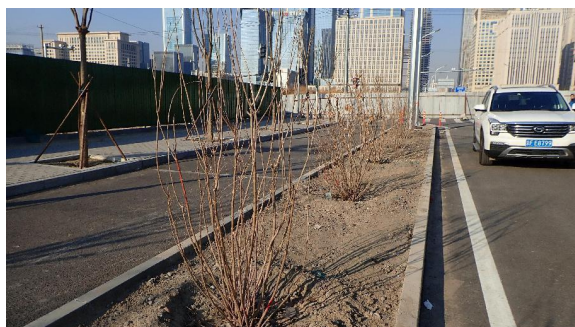
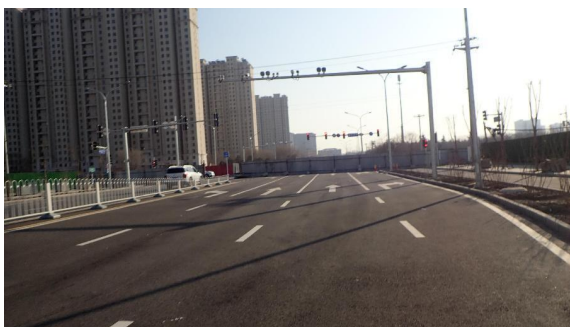
道路实际建设全长 751m。道路为三幅路断面型式，机动车道路面宽 16m，机动车道两上两下，中央隔离护栏宽 1.0m，机非分离；两侧机非分隔带各宽 2.0m，两侧非机动车道各宽 3.5m，两侧人行道各宽 4.0m。道路工程区占地面积 2.64hm<sup>2</sup>。本项目道路工程占地面积与方案设计一致。

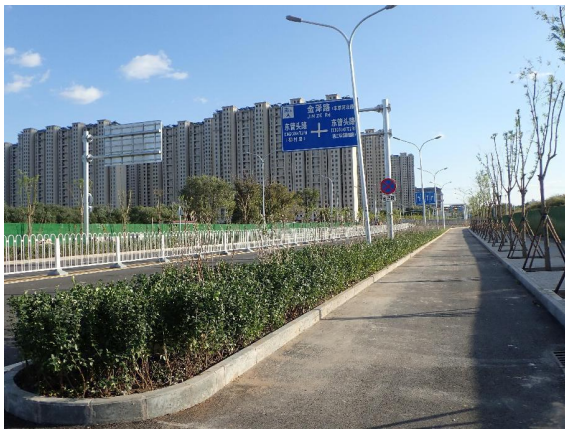
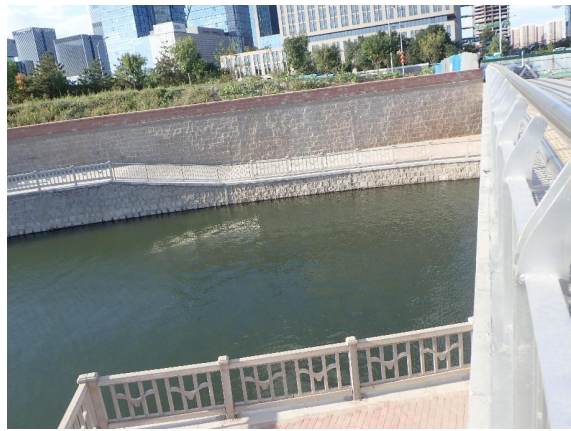
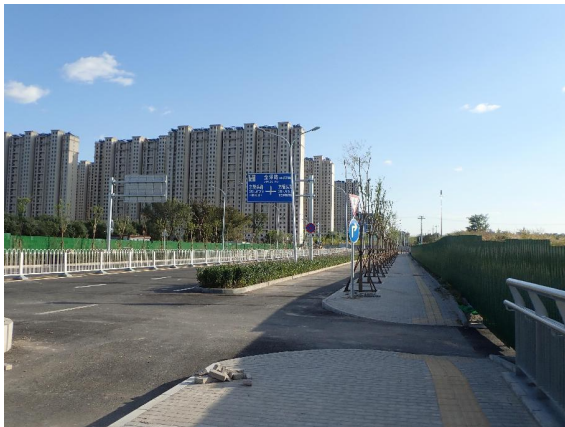
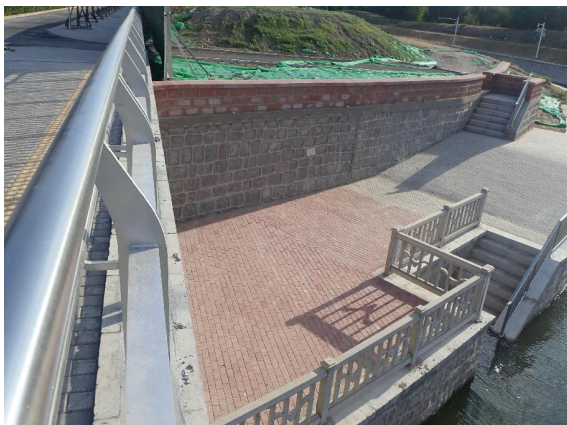
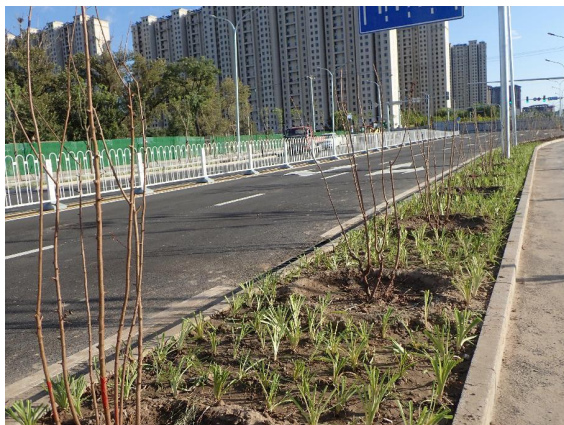
道路在金中都南路南侧与丰草河相交，新建跨河桥一座。桥梁设计标准：城市次干路，红线宽度 35m，设计速度 40km/h，设计基准期 100 年，设计使用年限主体

结构 100 年，可更换部件 15 年，设计安全等级一级，桥梁设计荷载城市-A 级，跨河桥设计洪水频率 50 年一遇，地震动峰值加速度：0.2g，抗震设防烈度为Ⅷ度。丰草河桥上部结构采用 8.6+23+8.6m 预应力砼简支 T 梁，中间跨梁高 1.4m，边跨梁高 0.9m，梁格间距 1.72m，主梁 C50 混凝土预制；下部结构采用柱式墩台、孔灌注桩基础，桩径 1.2m，C30 混凝土浇筑。

根据项目实际建设情况及现场复核，本项目桥梁工程区占地面积与方案设计一致。

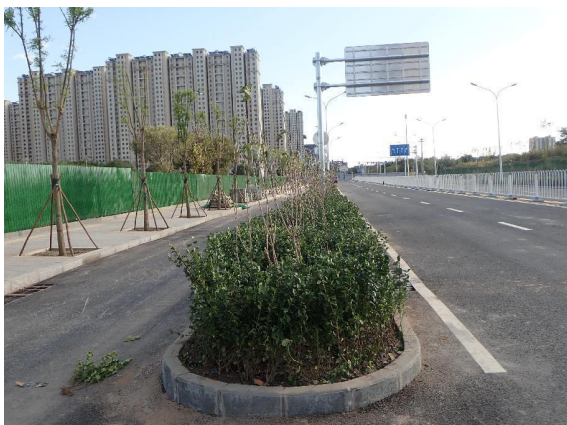
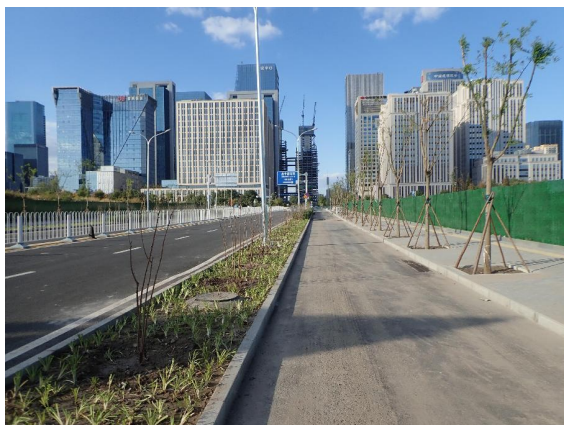
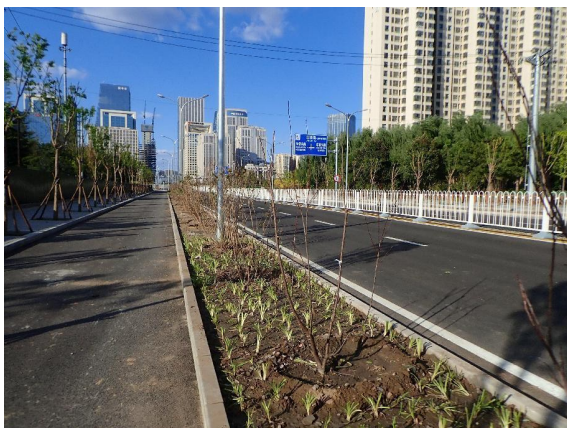
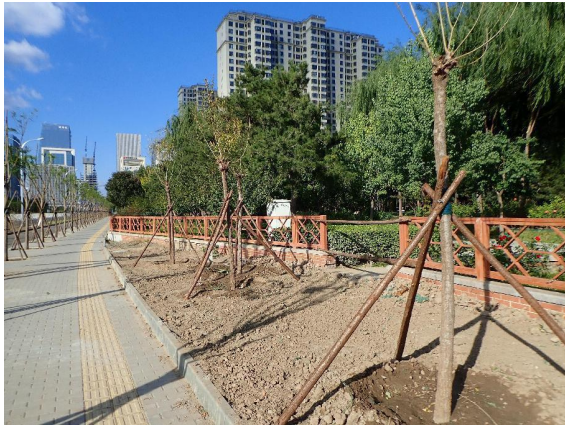
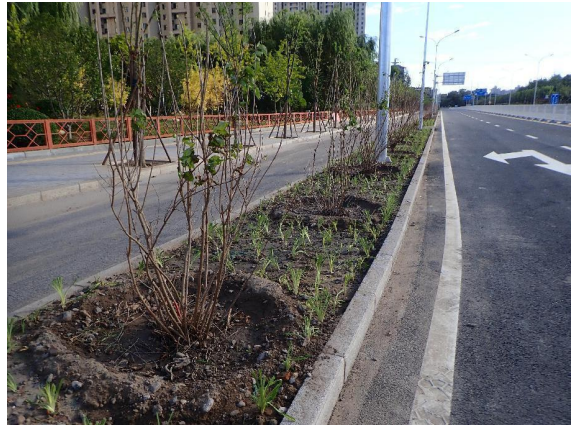
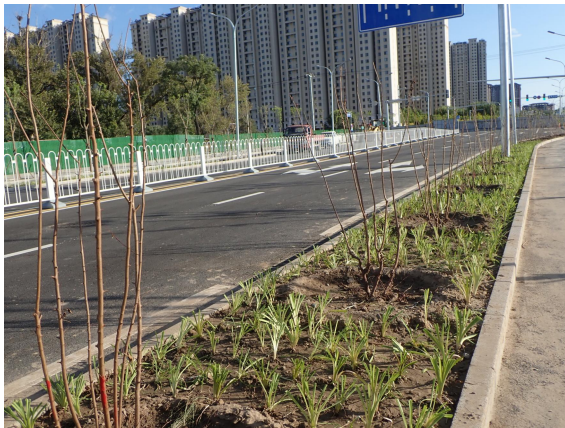
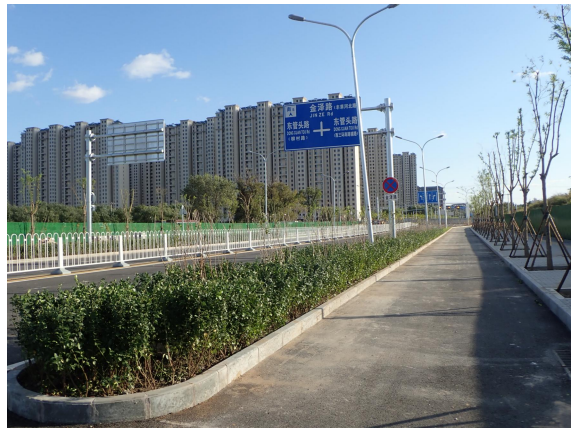
本项目绿化面积  $0.60\text{m}^2$ ，绿化范围为机非分隔带绿化及人行步道行道树等根据项目实际建设情况及现场复核，本项目绿化工程占地面积与方案设计一致。

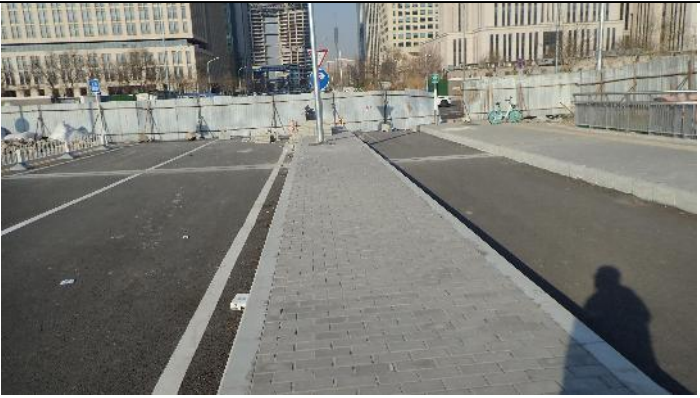
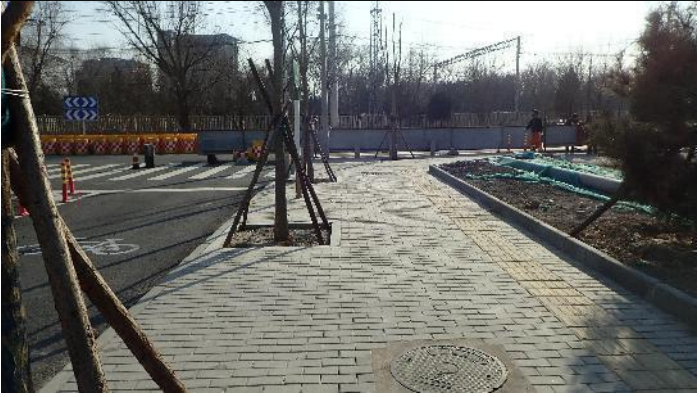
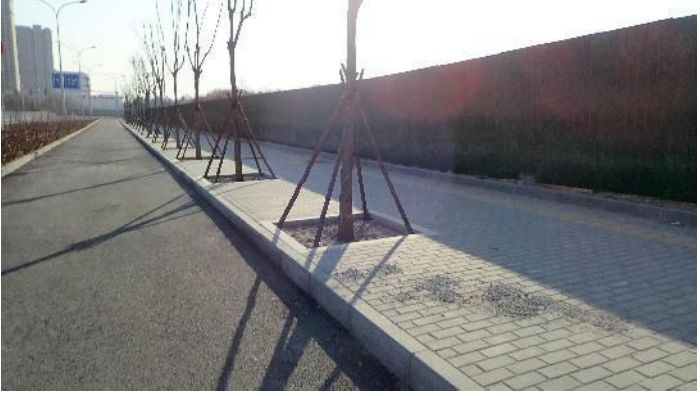
| 措施类型 | 名称 | 工程量 | 图片及文字说明 |
|---|---|---|---|
| 工程措施 | 人行步道透水砖铺装 | 4807m <sup>2</sup> | |

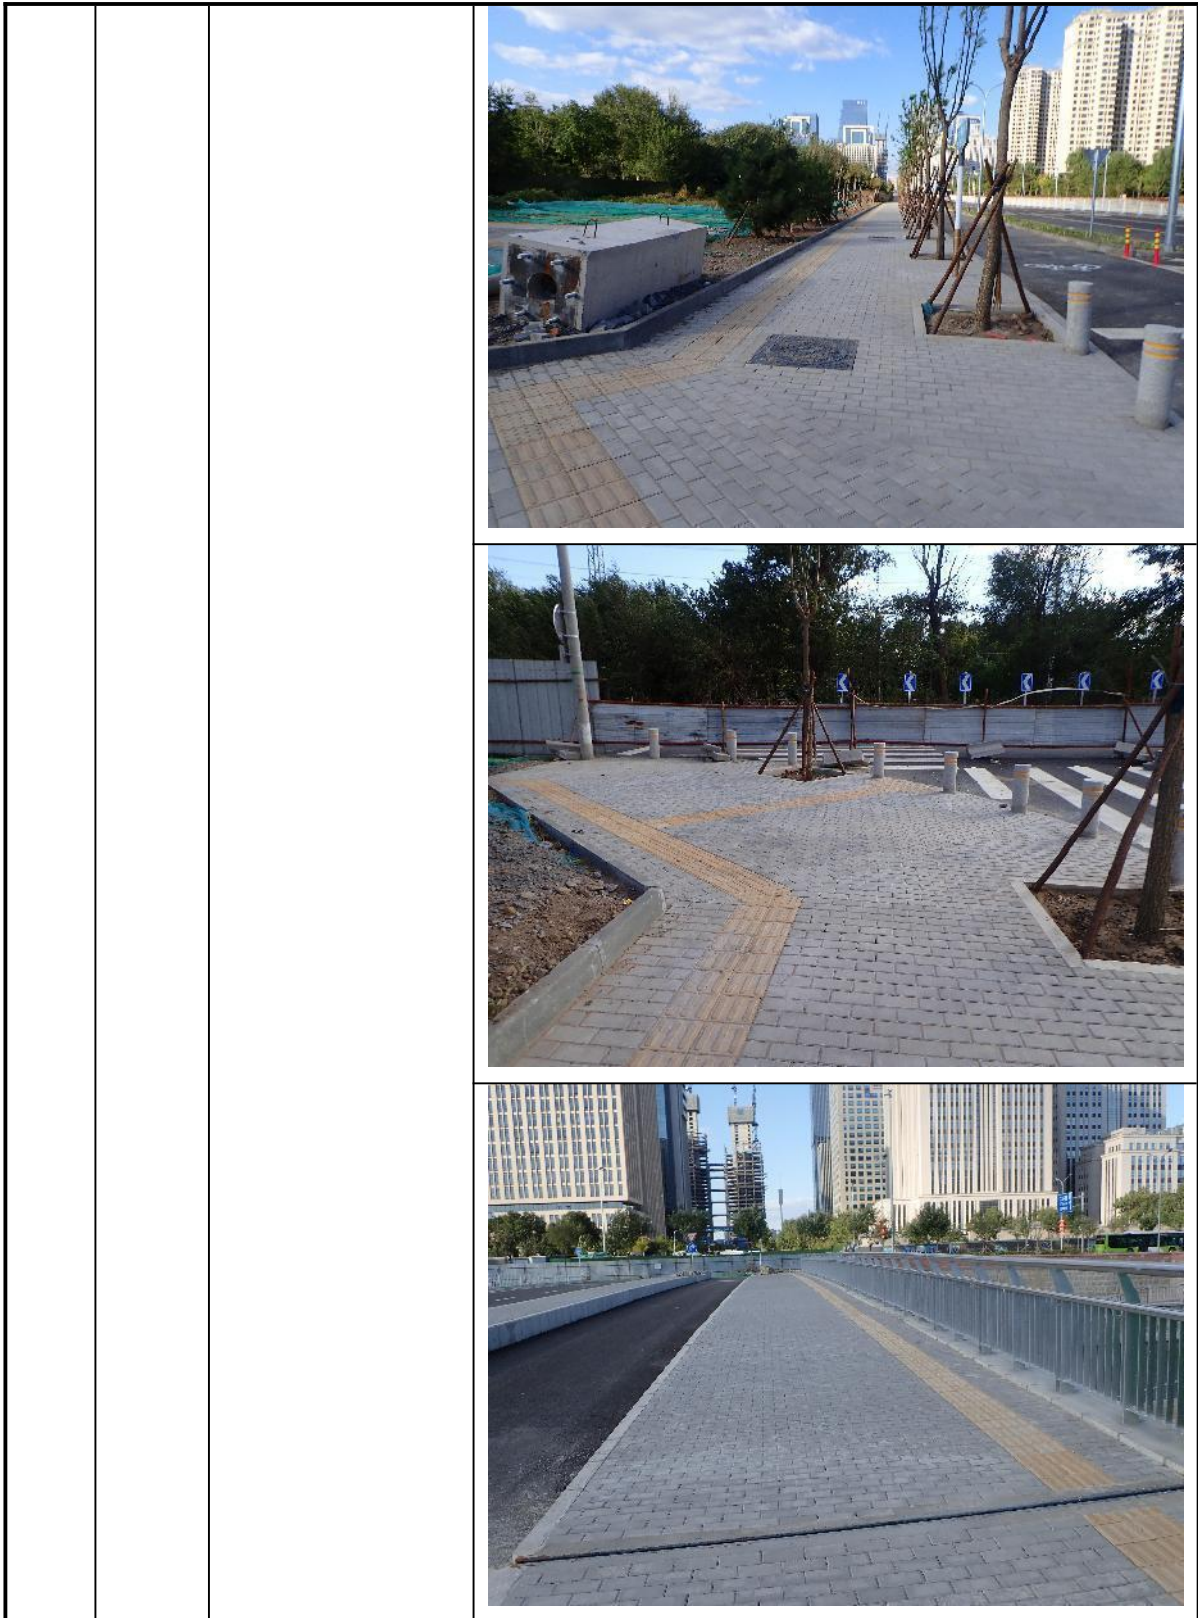
| <p>植物<br/>措施</p> | <p>植被绿<br/>化面积</p> | <p>0.60hm<sup>2</sup></p> | <p>The image block contains three photographs documenting the vegetation measures. The top photo shows a road median with a circular concrete curb containing a dense shrub. The middle photo shows a sidewalk with a row of young trees planted in a trench, with a road and buildings in the background. The bottom photo shows a paved path next to a red metal fence, with several young trees planted in the ground.</p> |

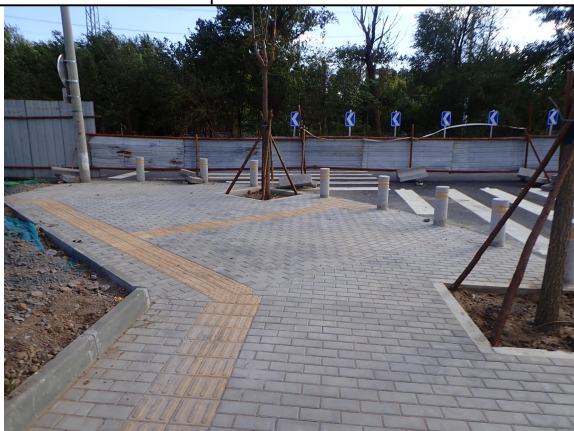
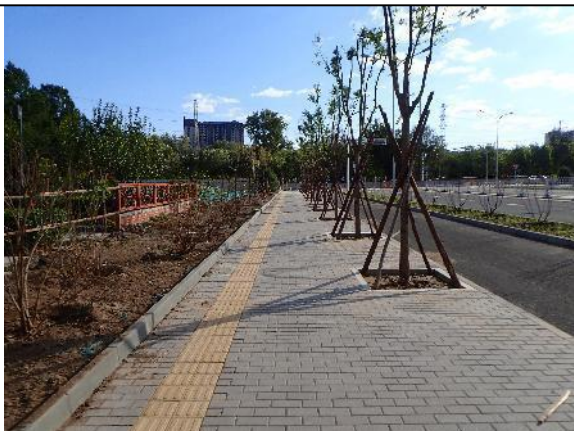
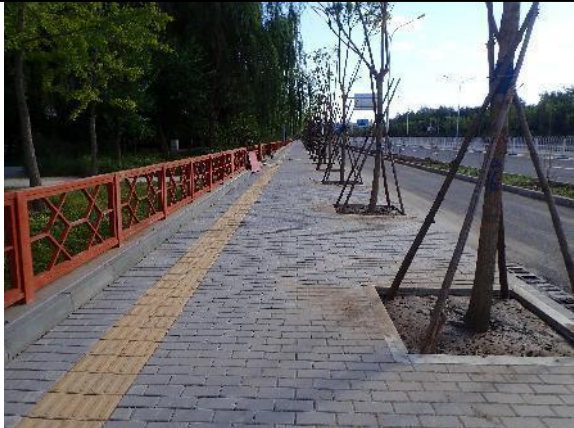
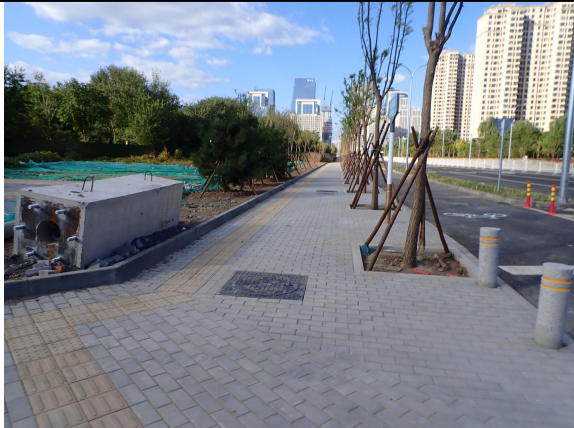
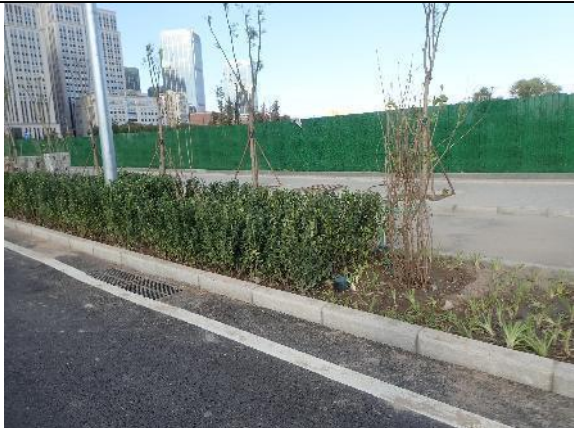
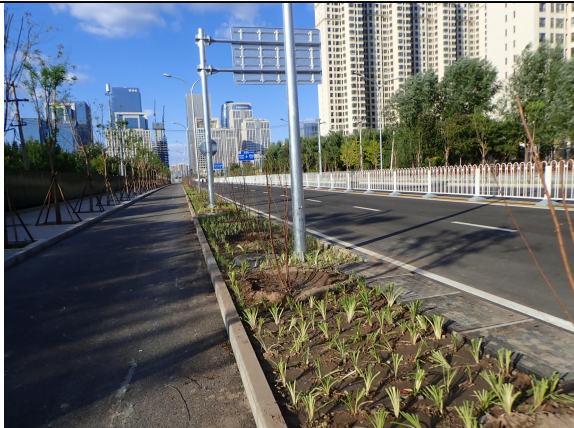
| 透水砖铺装 | | | | |

| 运行情况 | | 工程措施运行良好；<br>植物生长情况较好，定期有工作人员管护； | | |
