卫强路道路工程

# 水土保持设施验收报告

建设单位：北京恒盛宏大基础设施建设管理有限公司

# 卫强路道路工程水土保持设施验收报告

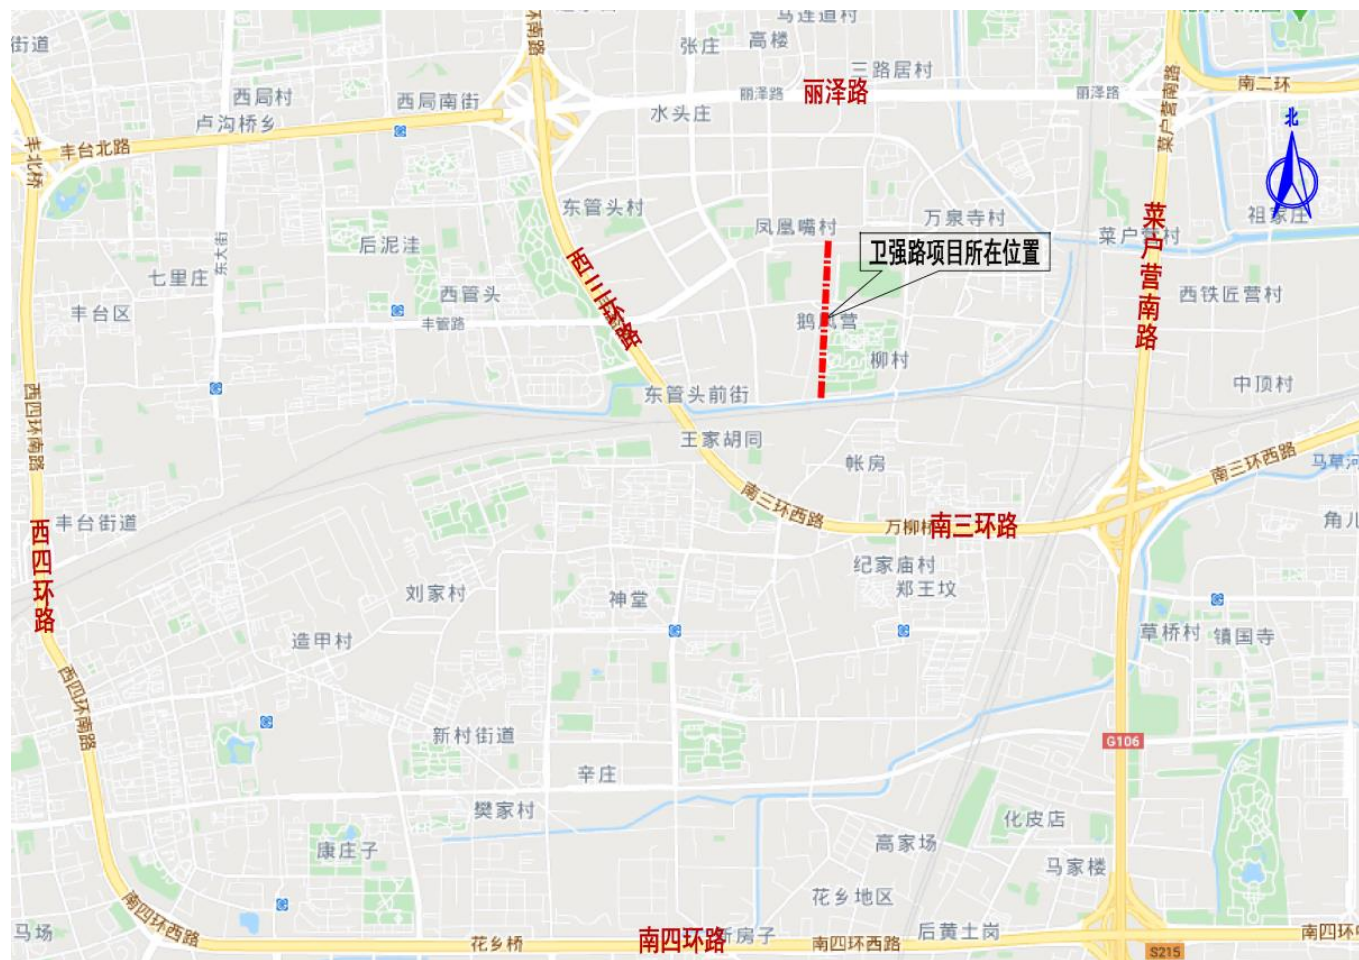
| | | | | 图号 | 附圖6 |

| 北京市市政专业设计院股份公司 | 丰台区卫强路(丰草河北路-金中都南路)道路工程可行性研究报告 | 图名 | 道路平面设计图 | 比例 | 1:500 |
